# INVESTIGACIONES SOBRE EL VARAMIENTO DEL SUPERTANQUE HOLANDES "METULA"

Atilio OPAZO Ramos

Capitán de Fragata PR, Armada de Chile

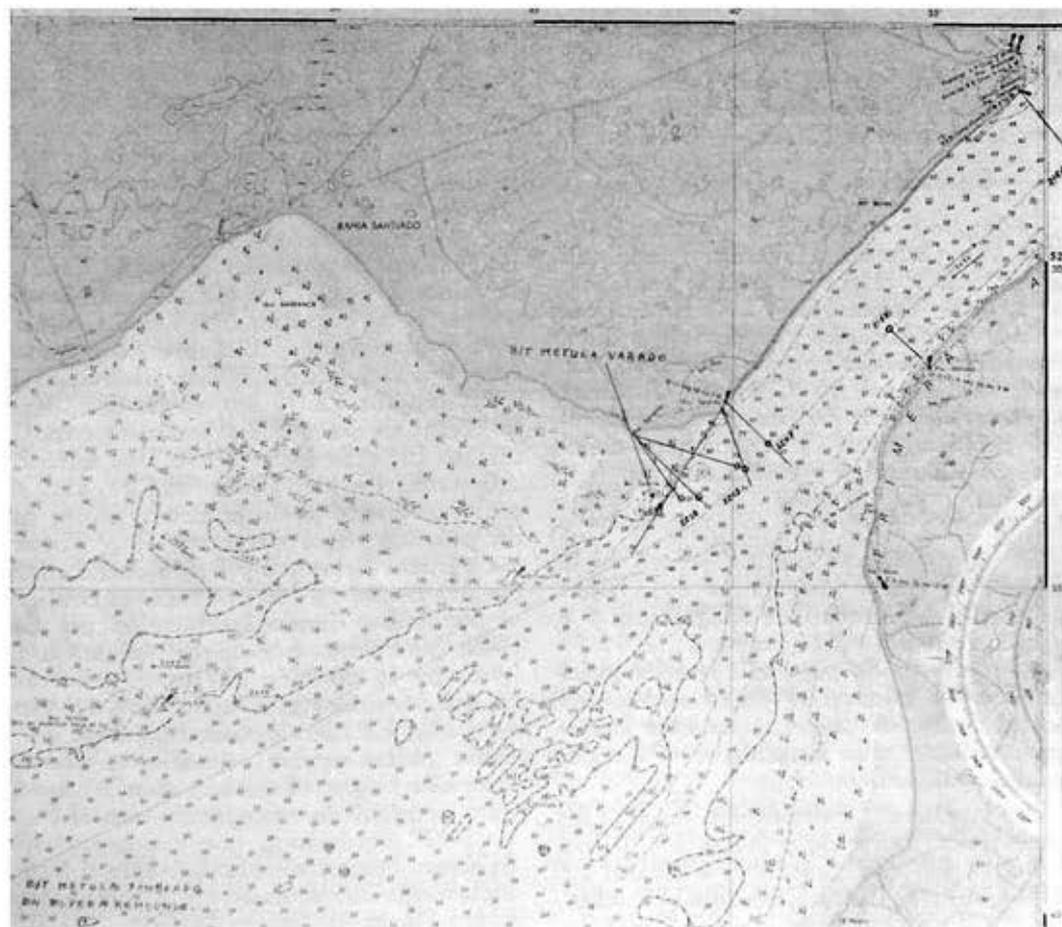
millas a estribor del track recomendado; siendo evidente la situación peligrosa de la nave y cuando se disponía la maniobra de evasión de emergencia, el buque varó como si sobrepasara una ola en alta mar, con toda su velocidad con rumbo  $235^\circ$  verdadero y quedando detenido en 80 mts. más o menos.

El capitán de la nave procedió a maniobrar el telégrafo de la máquina, bajando las revoluciones lentamente de toda fuerza adelante a despacio, durante un minuto, a las 22.18 hrs. puso máquina despacio atrás y finalmente paró la máquina a las 22.20 hrs. Situación de varamiento por la carta 1137 I.H.A.: Satélite  $031^\circ$ ; Méndez  $062^\circ$  y Baxa  $107^\circ$ .— Lat.  $52^\circ 33,8'$  Sur; Long.  $69^\circ 41,7'$  W.— Al  $211^\circ$  del Faro Satélite y 1,88 millas.

Demarcaciones y rumbos seguidos por el buque antes de vararse y lugar donde fue dejado posteriormente para las reparaciones de emergencia.

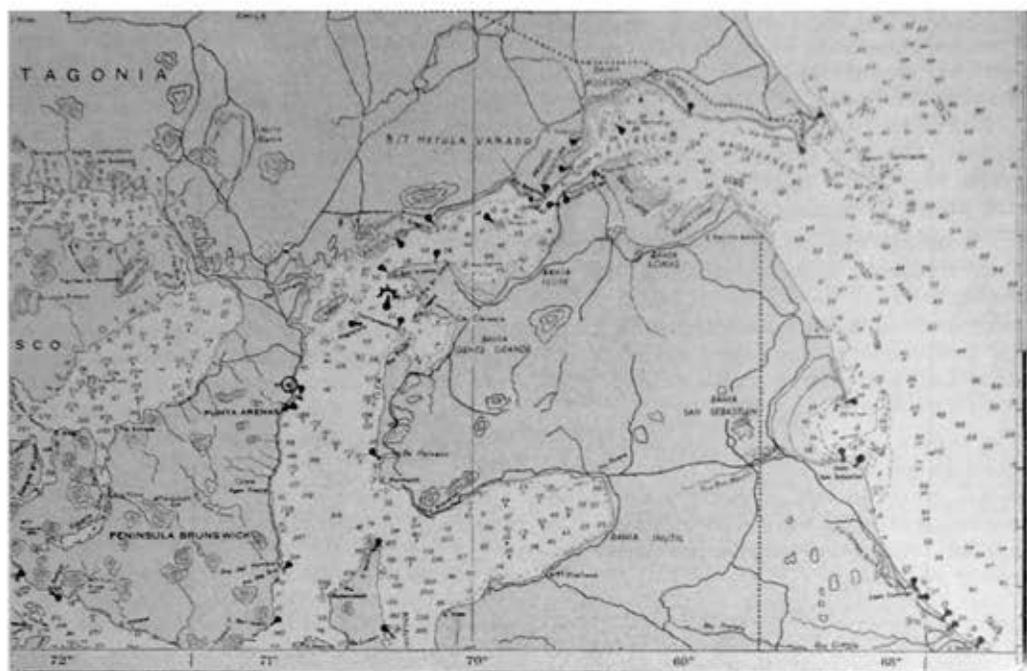
La flecha indica el punto exacto de la varada.

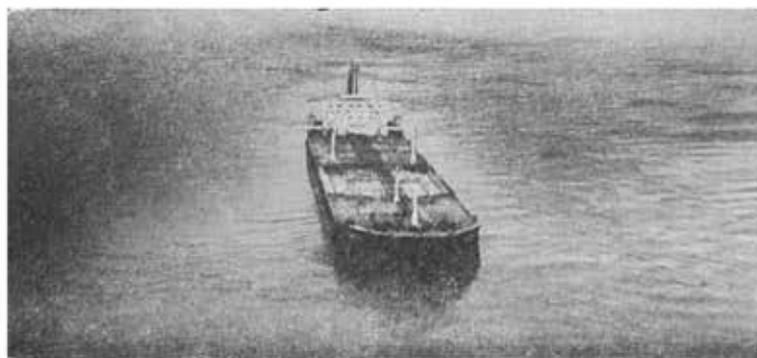
En la fotografía se aprecia el derrame de petróleo hacia Bahía Felipe.

El punto que se ve más arriba de la chimenea es una barcaza pasando la Primera Angostura.

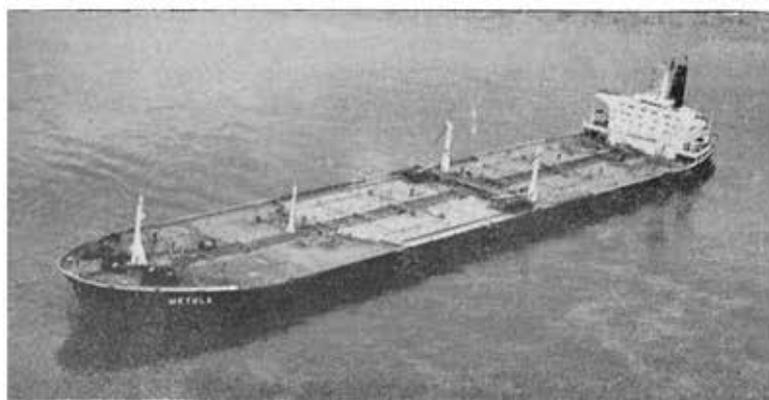
Otro aspecto del enorme petrolero y el derrame de combustible.

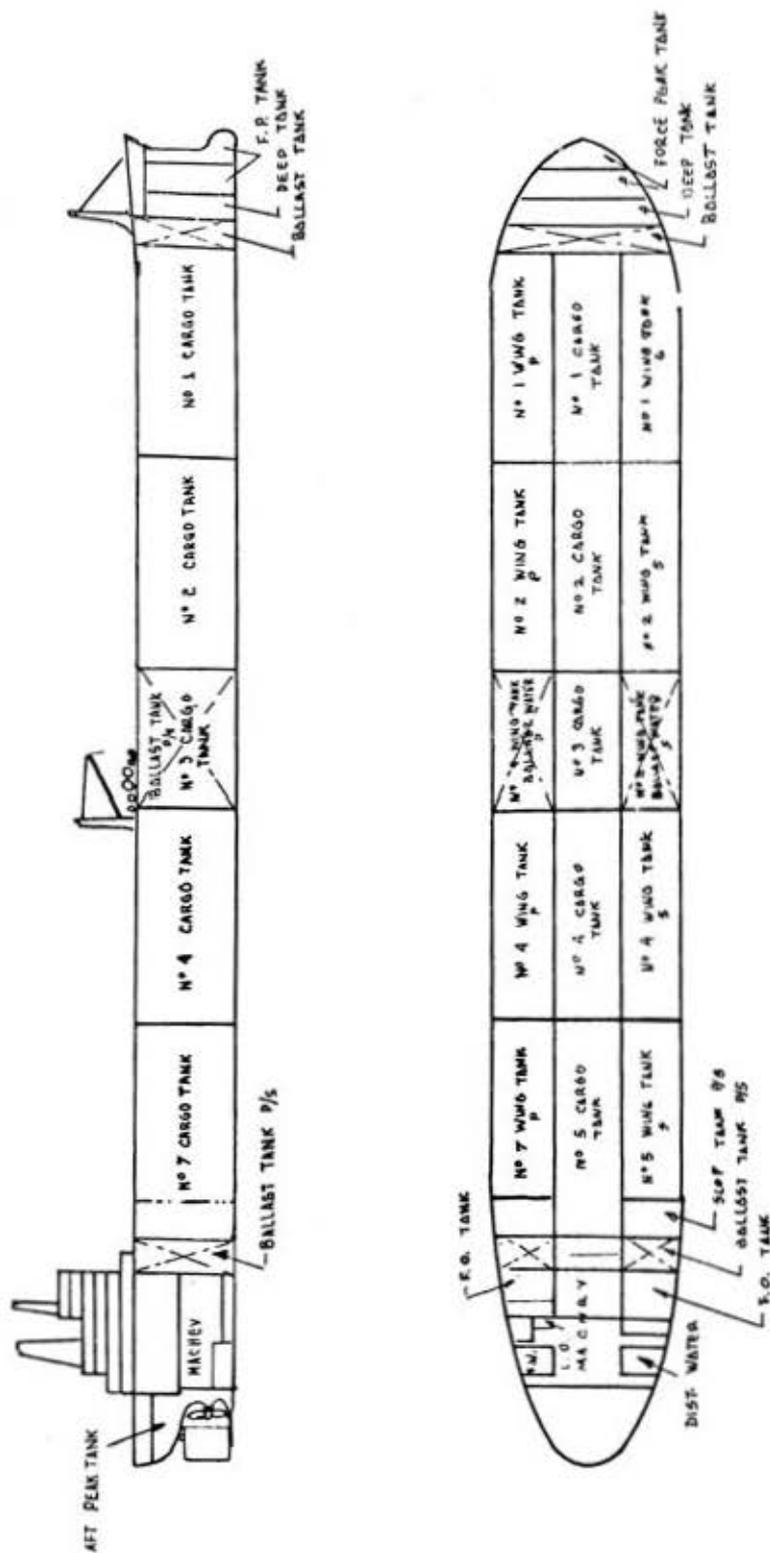
VLCC METULA  
NOT TO SCALE

El reconocimiento de daños determinó cinco estanques averiados de proa a popa: el rasel de proa, el de petróleo de consumos de proa, el lastre de proa y los estanques de carga N° 1, Centro y Estribor, con una pérdida inmediata estimada en 6.000 toneladas de petróleo entre carga y combustible.

Diagrama que muestra la disposición de los estanques y máquina.
