COLISION DEL "YUYO MARU N.º 10" Y EL "PACIFIC ARES"

INFORME DEL ACCIDENTE ENTRE EL PETROLERO JAPONES Y EL CARGUERO LIBERIANO

Juan Horacio BALMELLI Urrutia
Teniente 1º LT, Armada de Chile

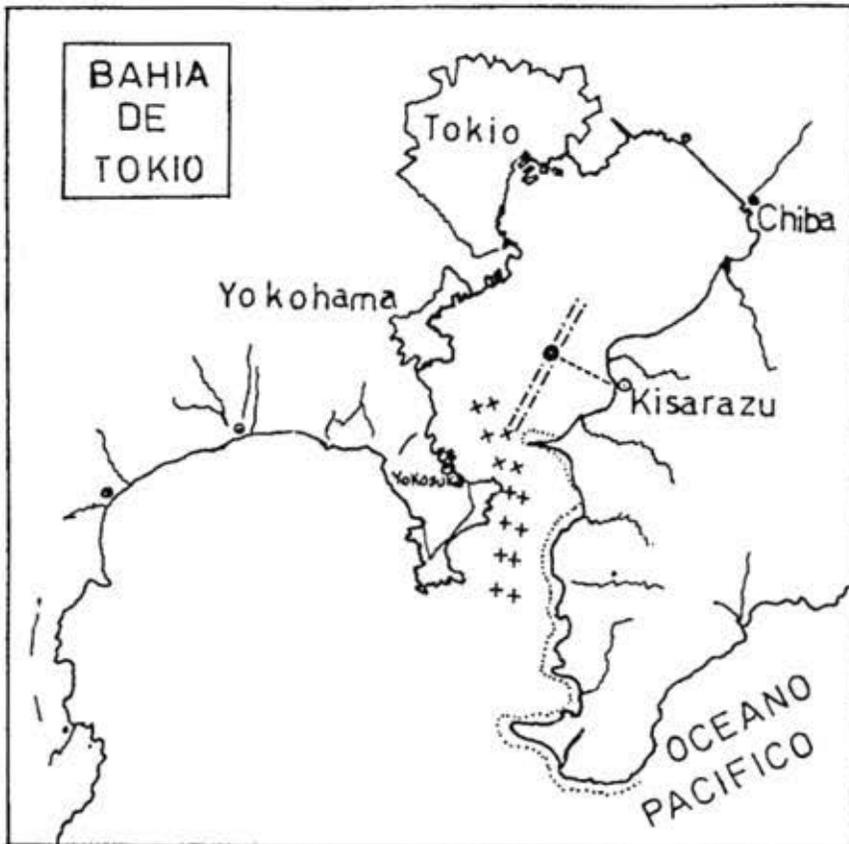
++	Ruta Marítima de URAGA SUIDO
---	Ruta Marítima de NAKA-NO-SE
o	Punto de Colisión

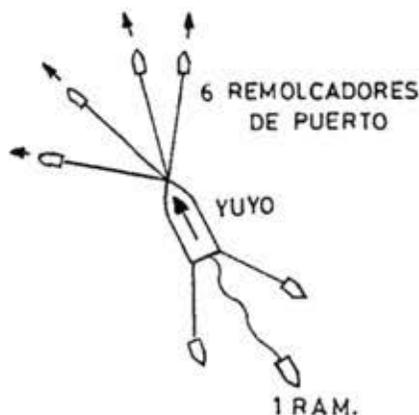
FIG. 1

07.09	Operación de aseguramiento de las líneas de remolque a los remolcadores completados.
07.25	Comenzó la operación de desvarada.
08.20	El "Yuyo" fuera del bajo.

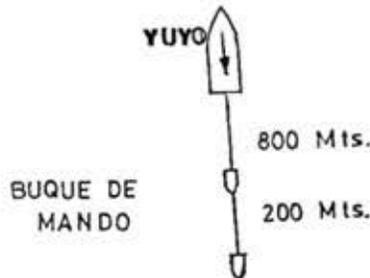
FIG. 3

La operación conectada hacia el océano con el equipo remolque. La distancia de borneo a derecha e izquierda era más o menos de 500 metros respectivamente.
