ABORDAJE EN EL GOLFO DE CORCOVADO

Enrique ARZE Moreno
Capitán de fragata (LT)
Inspector de Navegación y Maniobras
de la D.L. y M.M.
Armada de Chile

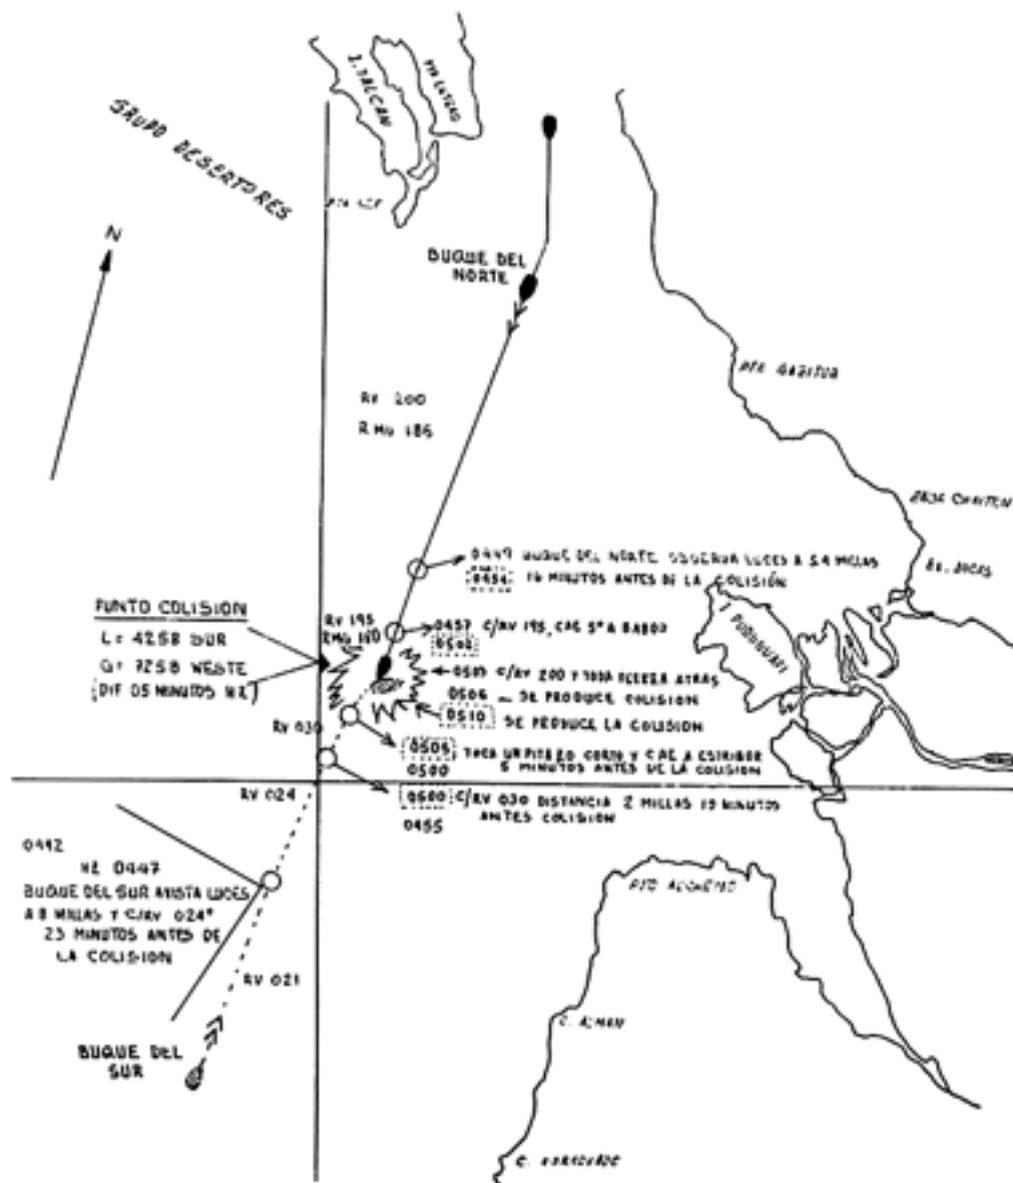
Conclusión de los acontecimientos que ocasionaron el abordaje entre "Buque del Sur" y "Buque del Norte"; secuencia temporal:

- 23 minutos antes del abordaje el "Buque del Sur", que navegaba al rumbo verdadero 021° y 12 nudos, en demanda del faro Punta Chana para entrar al Canal Desertores, en su boca austral de 2 millas del abra, detecta 4° abierto por estribor una luz a 8 millas de distancia; cae al rumbo verdadero 024° poniéndole la proa y dejandola, aproximadamente un grado abierto por estribor.
- 16 minutos antes del abordaje, el "Buque del Norte" que navegaba a 8,5 nudos con rumbo verdadero 200° , detecta abierta 4 a 5° por estribor, la luz del "Buque del Sur" a 5,4 millas de distancia de radar, mantiene su rumbo y andar.
- 10 minutos antes del abordaje, el "Buque del Sur" cae 6° mas a estribor quedando con rumbo verdadero 030° , poniéndole proa al "Buque del Norte" y dejándolo un grado abier-

- to por babor, a una distancia aproximada de 3,4 millas.
- 8 minutos antes del abordaje el "Buque del Norte" cae 5° a babor quedando con rumbo verdadero 195° y dejando al "Buque del Sur" 2 a 3° abierto por estribor, a una distancia de 2,7 millas.

- 5 minutos antes del abordaje la distancia entre ambos buques es 1,7 millas; el "Buque del Sur" toca un pito corto y cierra a estribor, comenzando a caer desde rumbo verdadero 030° a rumbo verdadero 080°.

- 3 minutos antes del abordaje el "Buque del Norte" ordena parar sus máquinas y dar toda fuerza atrás.
 - 2 minutos antes del abordaje, encontrándose a una distancia de 7 cables del "Buque del Sur", el "Buque del Norte" cae 5° a estribor, volviendo al rumbo verdadero 200°.

- Se produce el abordaje; el "Buque del Sur", que tiene su caserío a popa, ocupando aproximadamente un cuarto de su eslora, es impactado en su costado de babor, casi bajo su luz roja de lado por el caperol del "Buque del Norte" que caía a estribor.

Se acompaña gráfico explicativo.

Luego de analizar las declaraciones, plotear las situaciones de ambos buques y situar los rumbos y sus prolongaciones, podemos concluir que: al avistar el "Buque del Sur" la luz del "Buque del Norte" por la proa, su rumbo verdadero era 021° y el rumbo verdadero del "Buque del Norte" 200° (200 menos 021 = 179°), o sea, navegaban de vuelta encontrada con rumbos opuestos.

En la situación investigada, de mantenerse los rumbos del "Buque del Sur" y Buque del Norte, existía la posibilidad de pasar ambos claros de vuelta encontrada por estribor a una distancia presumible de 3 cables.
