# SALVATAJE DE LA BARCAZA "AGUILA"

Eduardo Angulo Budge  
Capitán de Navío

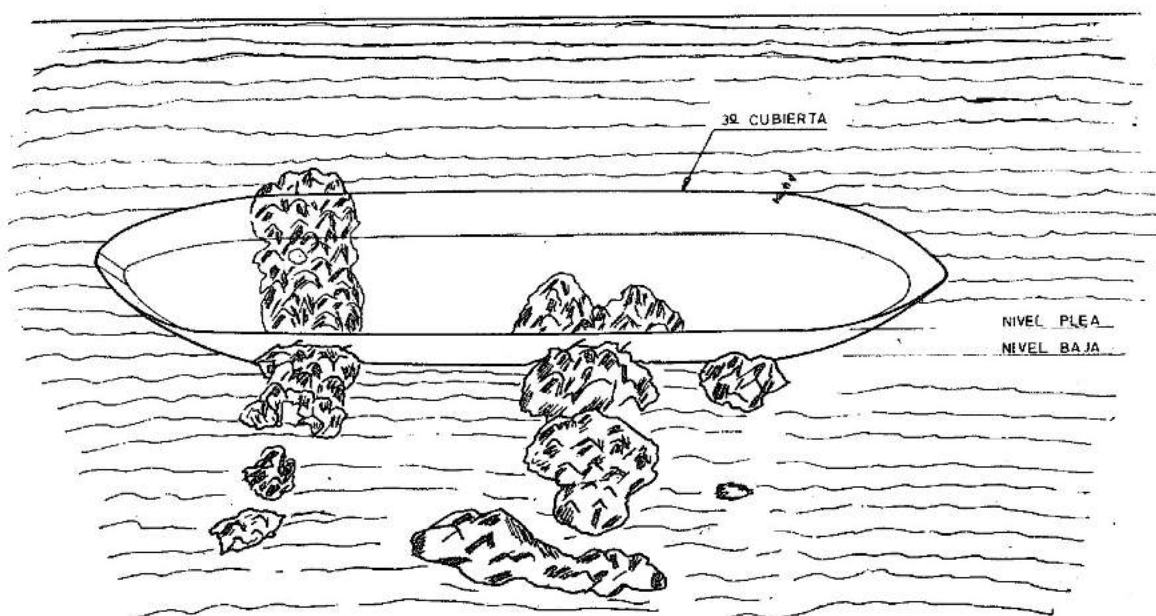
El buque quedó encabuzado y apoyado en dos grandes masas de rocas. A popa la más alta y de mayor tamaño y la otra a un tercio de su proa. Al subir la marea se inundaba la cubierta de tanques, sumergiéndola hasta un metro en dicha porción de proa. El agua no só-

Fig. 1. Croquis con las rocas que averiaron el casco y donde se asentó el buque varado.

que ésta era limpia, excepto en dos picachos de rocas a pocos metros del casco y en otros bajos de rocas más afuera. Por estribor se determinó una gran cantidad de rocas submarinas y afloradas, que fueron las que averiaron el casco e incluso abrieron boquetes de consideración por el costado de esta misma banda.

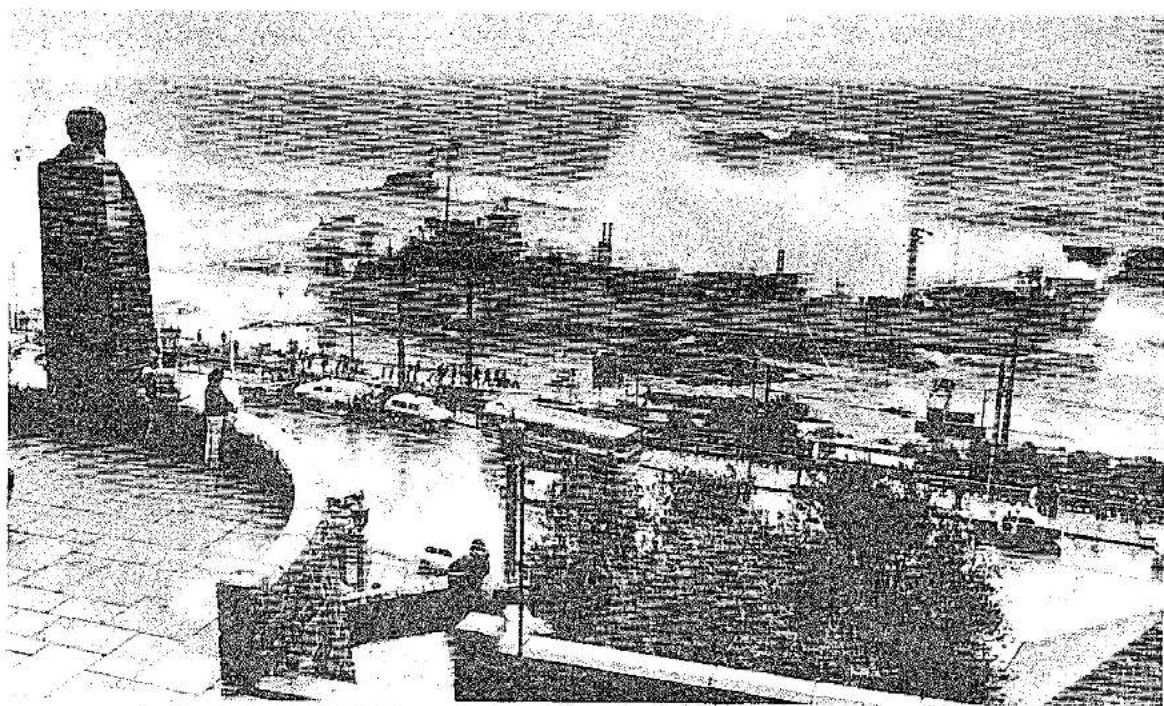
Fig. 2. EL "AGUILA" varado en la bahía de Valparaíso, frente a la Universidad Santa María.

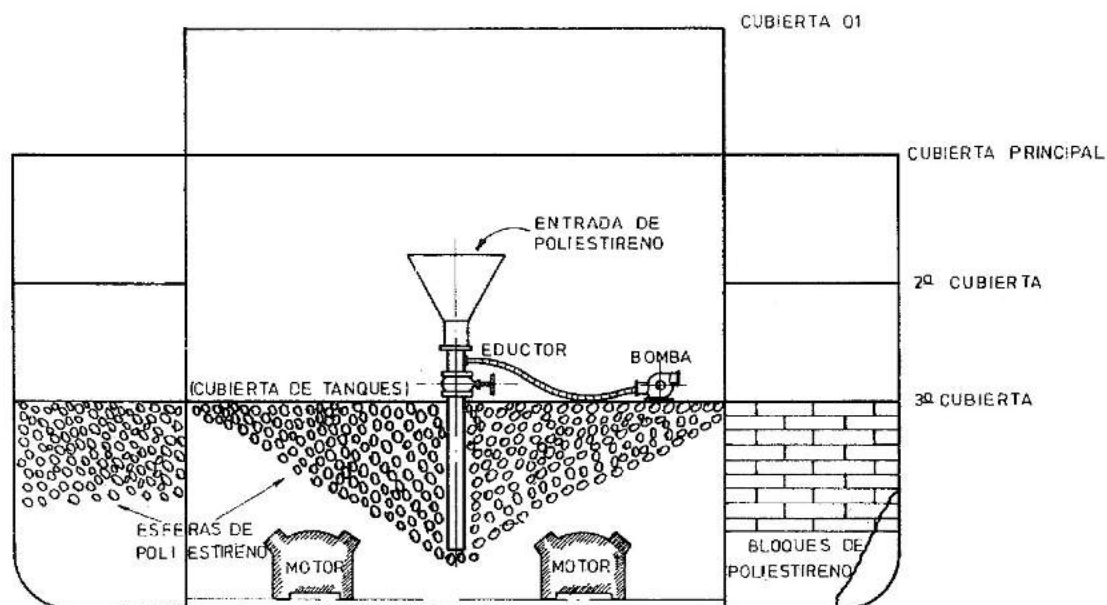
Fig. 3. Corte transversal esquemático que indica el sistema de inyección de esferas de poliestireno y colocación de bloques por estribor.

Junto a los trabajos de a bordo, se realizó en tierra la construcción de 16 tolvas metálicas de 1,5 metros de diámetro en su extremo superior, las que se instalaron en diferentes puntos de la tercera cubierta con el objeto de inyectar las esferas de poliestireno. Estas tolvas fueron ideadas y diseñadas especialmente para este trabajo, no habiéndose tenido información anterior de la metodología empleada para inyectar estas esferas plásticas (ver figura 3 para observar sus componentes y funcionamiento).

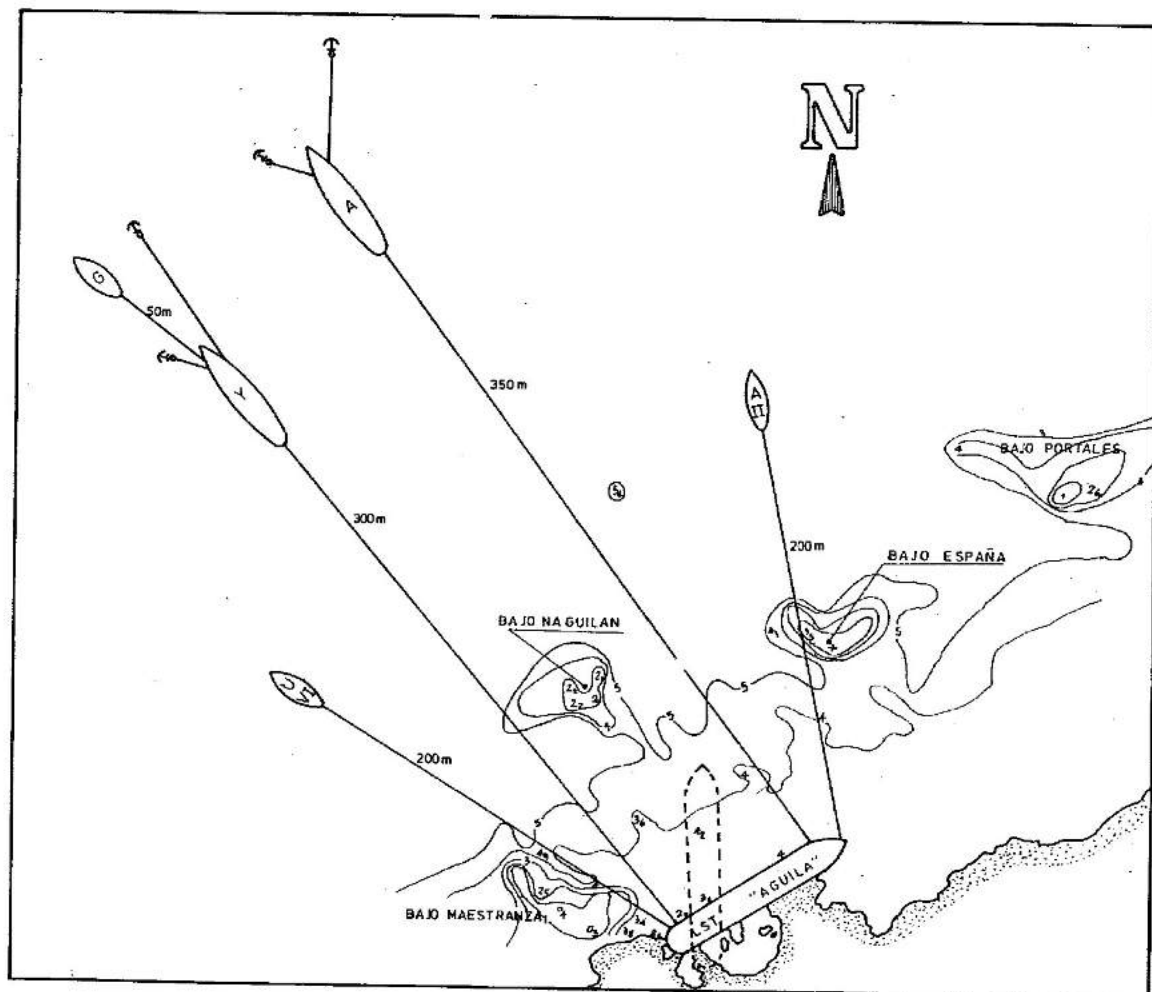
Fig. 4. Ubicación de los huques de salvataje "YELCHO" y "ALDEA" y remolcadores "ULTRAMAR VI", "AGUILA II" y "GALVEZ". En línea punteada la posición en que giró el buque antes de la desvarada.

tracción se estableció como se indica en la figura 4, considerando que el buque debería salir por donde mismo entró, aplicándose la fuerza para sacarlo en sentido transversal hacia babor y desde allí verificar cual era la tendencia para desvarar.

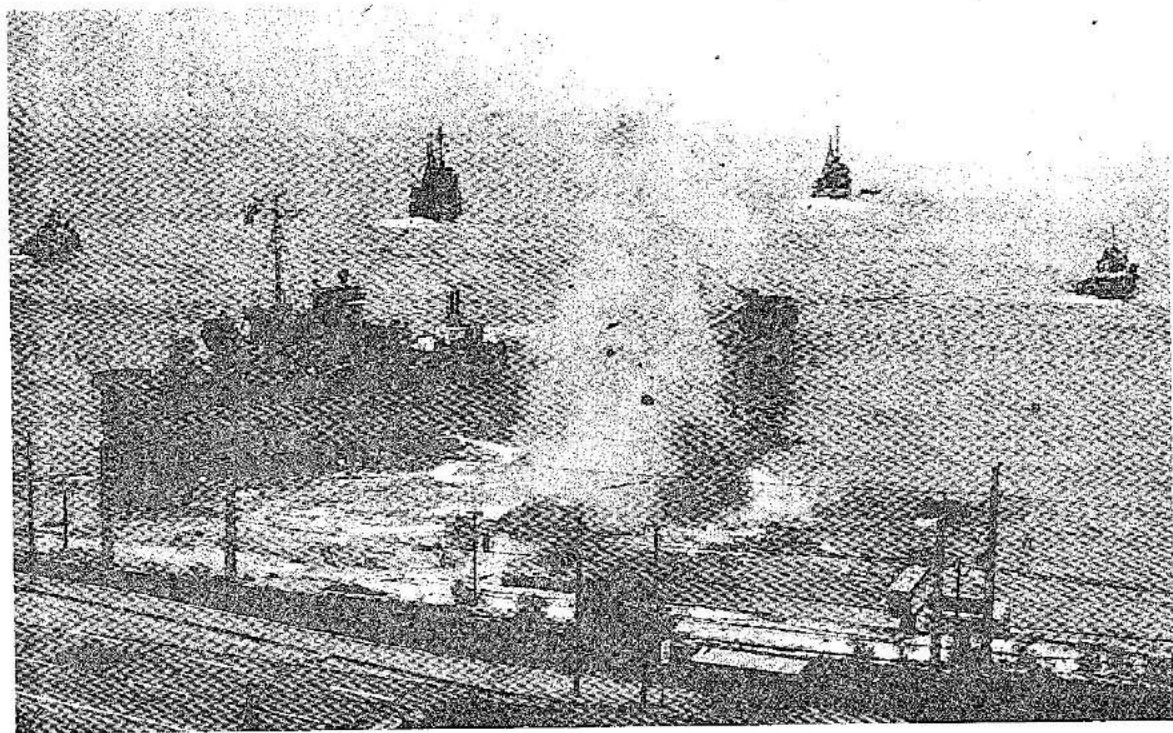
Fig. 5. Se hace explotar las cargas en la playa y bajo las rocas, produciéndose una ola artificial.

dio la orden de hacer explotar la manguera explosiva, al mismo tiempo que las cargas que se habían instalado en la profundidad del macizo de rocas.

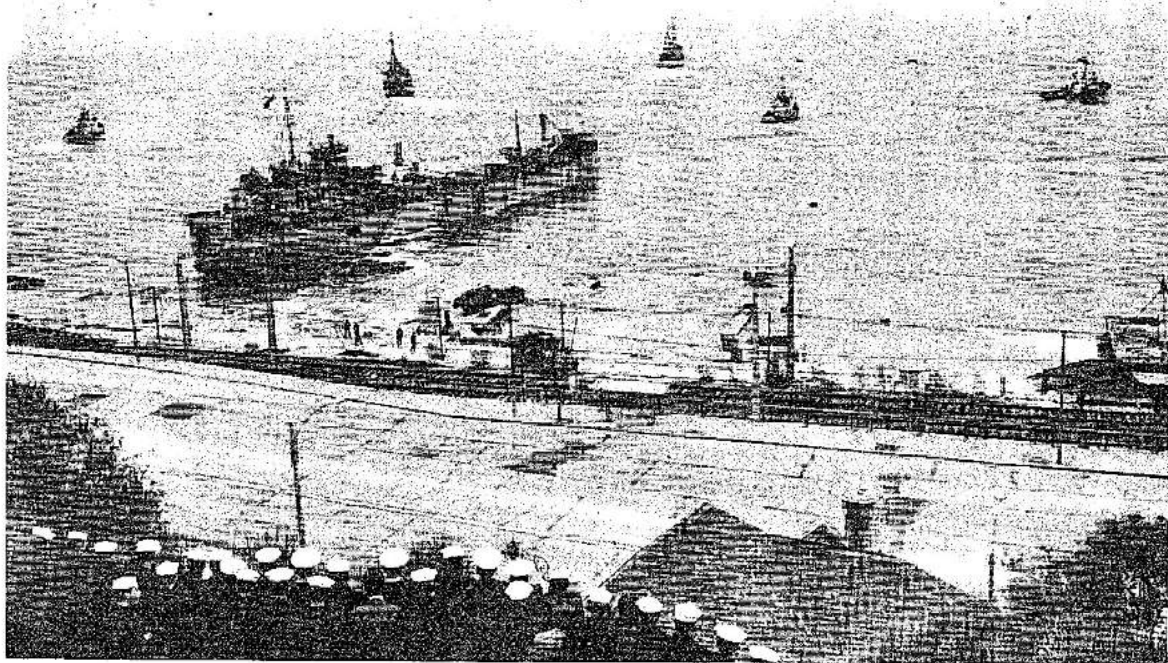
Fig. 6. EL "AGUILA" zafa y sale con velocidad entre los dos hajos a babor y estribor que tiene por ambas amuras.
