EL CASO "ALARA": UN 21 DE MAYO DIFERENTE

*Roberto Benavente Mercado
Práctico Autorizado de Canales*

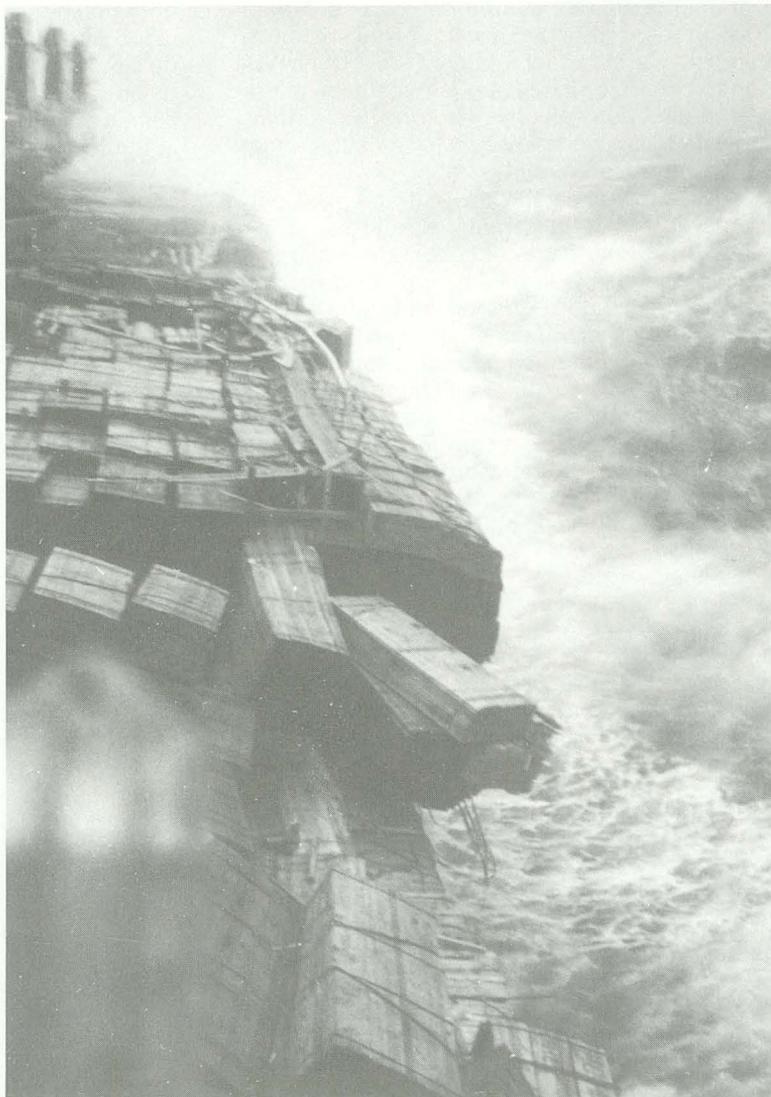
Foto N° 1

nos, máxime cuando la escora permanente a estribor había desplazado gran parte de la carga de cubierta por sobre la borda, la que era abatida por el oleaje con el consiguiente aumento de peso a estribor, a lo que había que agregar que el fuerte viento reinante y la mar arbolada golpeaban brutalmente al buque por babor, tendiendo a incrementar la escora y reduciendo la estabilidad dinámica.⁷

⁷ Ver foto N° 1.

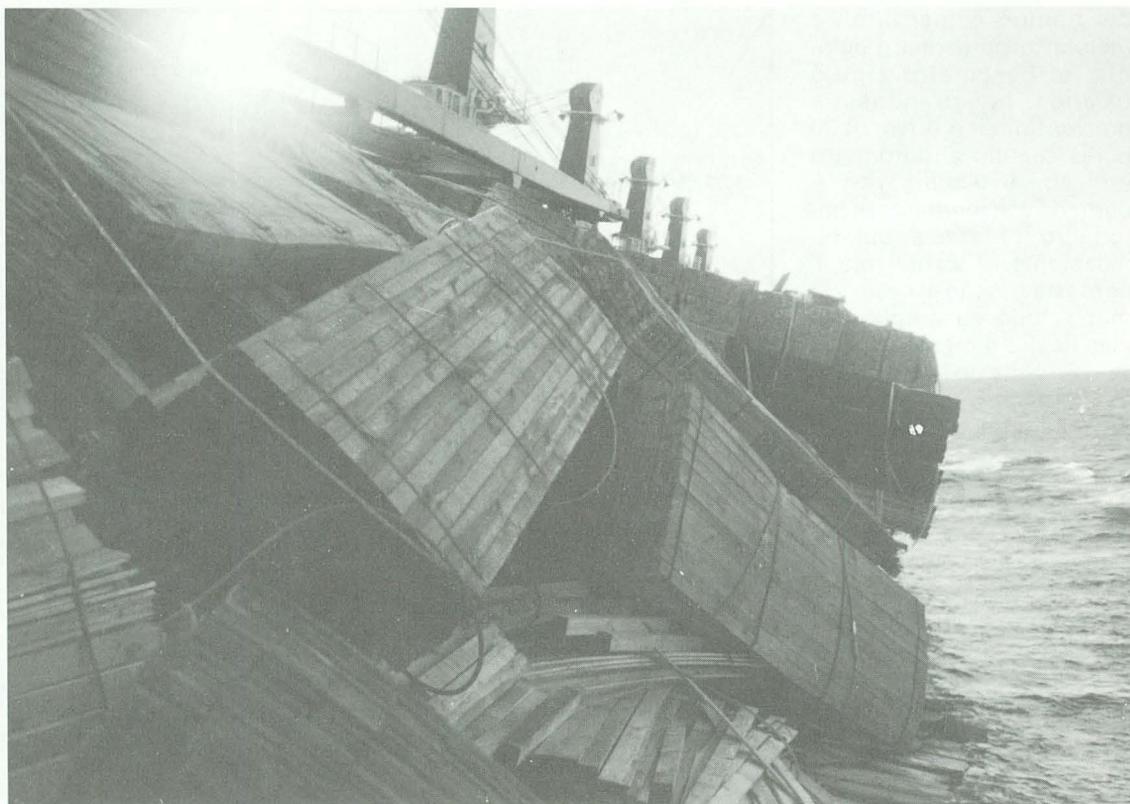
Foto N° 2

tuvo un leve efecto ya que la carga que cayó al agua no sobrepasó los 150 metros cúbicos. La fuerza del oleaje provocó una pérdida adicional de la madera estibada sobre las bodegas 1 y 2 de proa, la que se estimó en 100 metros cúbicos. En resumen, la pérdida total del cargamento no superó los 450 metros cúbicos, alrededor de 400 toneladas, lo que representa el 1,3% del

cargamento original y pérdida del orden de 65 mil dólares por este concepto.¹⁰

¹⁰ Ver foto N° 2.

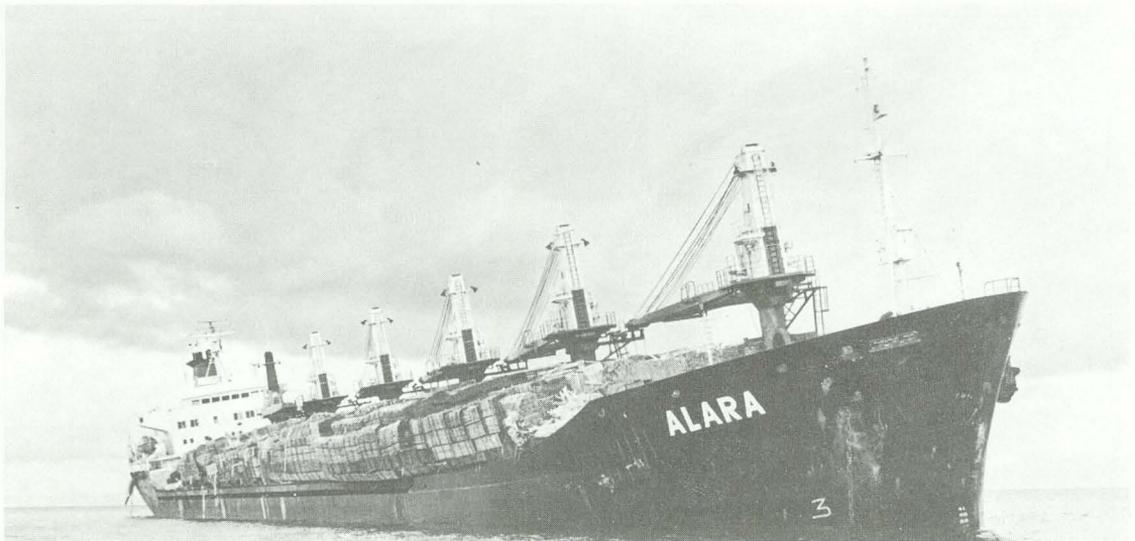
Foto N° 3

ordenados por la Autoridad Marítima y radios periódicamente por el faro Félix dieron vía libre y paso preferente al escorado *Alara*, que fondeó sin novedad en la rada de Punta Arenas a las 15:40 horas del 22 de mayo.¹⁴

Desde el momento en que el buque fondeó en Punta Arenas con 12° de escora a estribor, éste fue objeto de la curiosidad de la prensa y de la televisión, dando origen a reportajes y comentarios sobre la emergencia vivida. La noticia trascendió los medios locales y fue difundida y comentada por la prensa capitalina y la televisión nacional.

¹⁴ Ver foto Nº 3 (gentileza de *La Prensa Austral* de Punta Arenas).
