# FRACTURA DE BUQUES

Raúl Ortúzar Maturana \*

## Introducción.

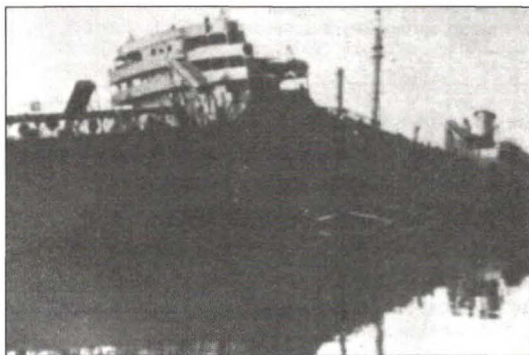
Figura 3: Buque tanque "Schenectady".

Las fallas de los buques empezaron en el invierno de 1942-43, ver figura 3. El buque tanque *T-2 Schenectady*, navegando en mar calmado se partió en dos en Portland, Oregon. El esfuerzo registrado en la cubierta fue sólo de 9900 psi (7 Kg/mm<sup>2</sup>). La fractura se extendió a través de la cubierta

justo delante del puente y alrededor en la mitad del buque.

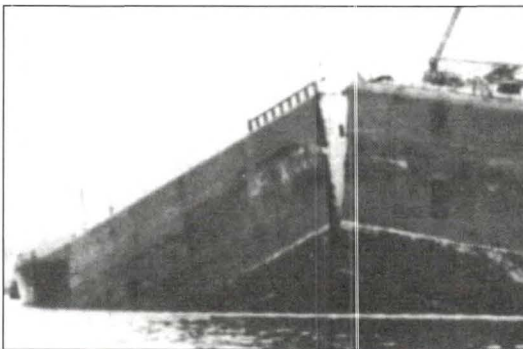
Figura 4

En enero de 1972 un buque integrado barcaza-remolcador llamado *Martha R. Ingram* se partió en dos y se hundió en la bahía de

Port Jefferson, Long Island, New York, ver figura 4. Este buque tenía 189 metros de eslora, había cruzado a través de dos huracanes y tenía solo 9 meses de servicio cuando la falla ocurrió.

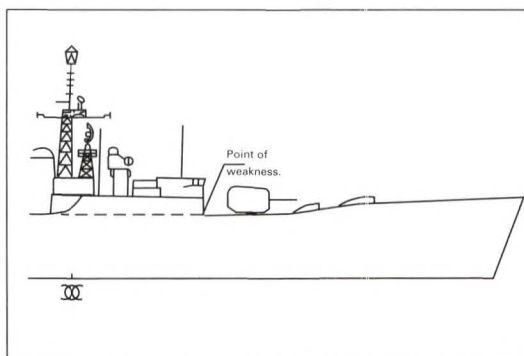
- Unión de proa de la superestructura del puente con la cubierta principal de las fragatas tipo 12, como lo indica la figura 5.

Figura 5: Agrietamiento unión superestructura fragata tipo 12.

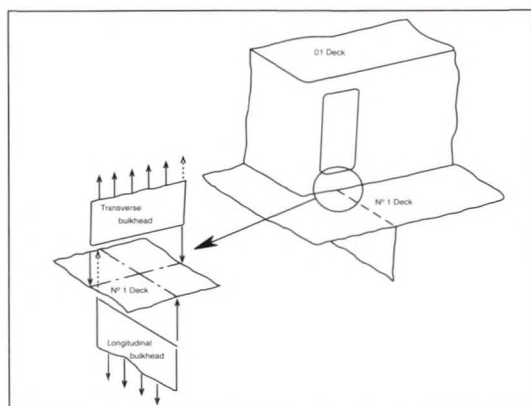
- Unión del mamparo de la sala Ikara con la superestructura principal en las fragatas clase Leander.
- Unión entre los mamparos longitudinales y transversales en la parte baja de la superestructura en los destructores tipo 81, como muestra la figura 6.

Figura 6: Agrietamiento unión superestructura destructor tipo 81.

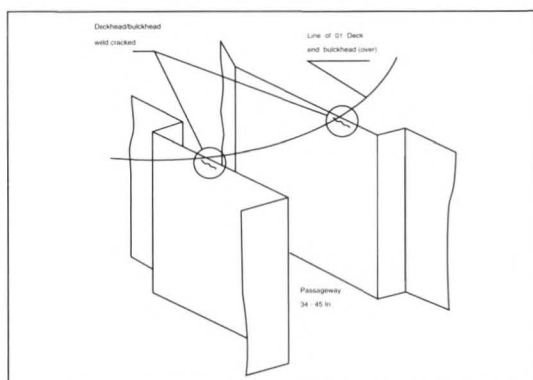
Parte superior de los mamparos de la cubierta inferior a la principal en destructores clase County, como muestra la figura 7.

Figura 7: Agrietamiento en mamparos destructores clase County.

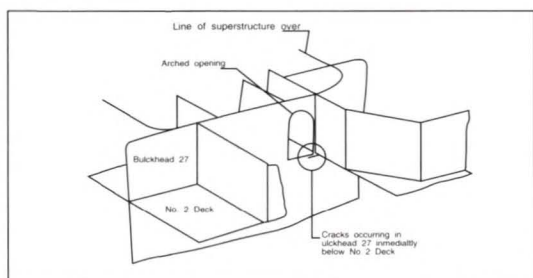
Falla en el extremo del mamparo de la superestructura en las fragatas clase Leander, ver figura 8.

Figura 8: Agrietamiento en superestructura en fragatas Leander.

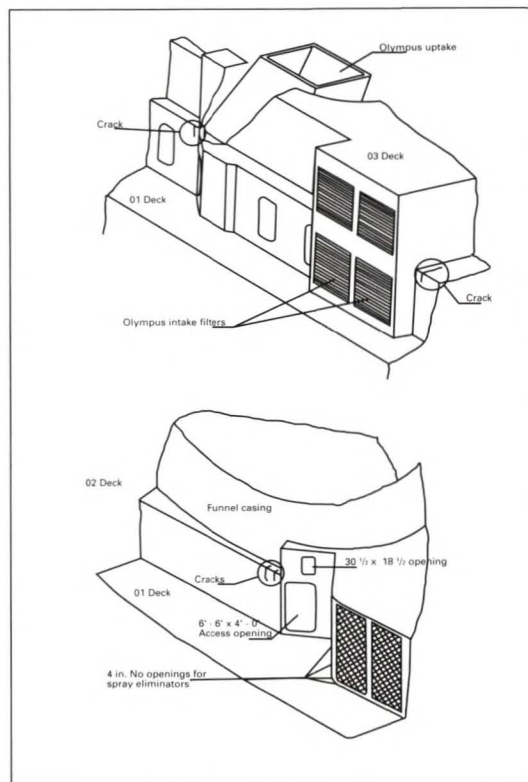
Fallas en la cubierta de la superestructura 02 de los destructores tipo 21 y 42, ver figuras 9 y 10, respectivamente.

Figura 9 y 10: Agrietamiento en superestructura en destructores tipo 42.

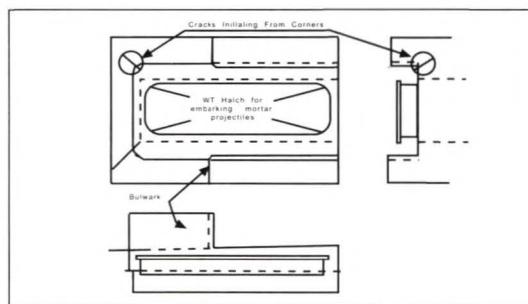
Fallas en los vértices de las aberturas de la cubierta principal de los buques clase Whitby, ver figura 11.

Figura 11: Agrietamiento en aberturas de cubierta en destructores clase Whitby.

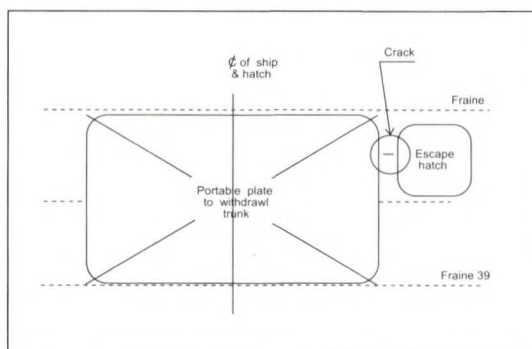
Fallas en aberturas en la cubierta principal de los destructores tipo 42, ver figura 12.

Figura 12: Agrietamiento en aberturas de cubierta en destructores tipo 42.

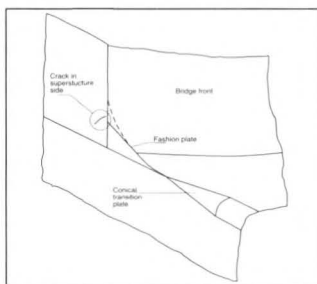
Fallas en costado superestructura de buques tipo Rothesay, ver figura 13.

Figura 13: Agrietamiento en superestructura buque clase Rothesay.
