CAUSAS DEL INCENDIO Y PÉRDIDA FINAL DE LA FRAGATA LAUTARO.

Hugo Alsina Calderón *

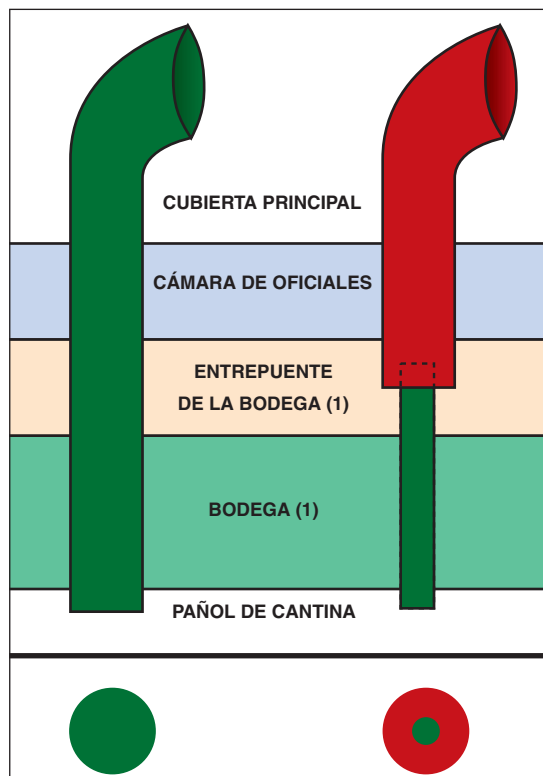
En efecto, la causa directa fue la necesidad de mejorar la ventilación de la cámara de oficiales, recordando que en esa época no era conocido el aire acondicionado a bordo de nuestros buques. Para ello se planeó practicar un orificio en la ventilación de los departamentos inferiores por medio de un corte de plancha con soplete de oxiacetileno. Se efectuaron varias reuniones de estudio entre el 2º Comandante, el Ingeniero de Cargo, el Oficial a cargo del sector y el oxigenista que el caso requería.

Oakland, el año 1943, cometió un error al trazar el perfil del tubo de ventilación, que nace en una cachimba de cubierta y que llega hasta el pañol de cantina, casi en la cala del buque. El astillero norteamericano dibujó el tubo recto y de un diámetro uniforme a través de las tres cubiertas, en circunstancias de que en el plano original alemán, y en la realidad, este tubo tenía dos diámetros diferentes, uno desde la cubierta principal hasta el entrepuente de la bodega 1, y otro desde este entrepuente hasta el pañol de cantina. Lo anterior significó la existencia de un anillo de ventilación en el entrepuente de la bodega, hecho que no pudo ser considerado al planificar el trabajo, por usar el nuevo plano norteamericano en el cual no aparece este detalle, y además, porque al revisar el lugar del trabajo no fue posible apreciar este anillo de ventilación porque la bodega estaba cargada, cerrada y oscura. Todos los elementos de incendio fueron derivados al pañol de cantina, donde cayeron la mayor parte de las chispas producidas por el corte con soplete. Lo que no se pudo detectar a tiempo, fue que también cayeron chispas por el anillo de ventilación del entrepuente de la bodega uno, donde había una buena cantidad de salitre ensacado, siendo esta la causa real del incendio.

Gráfico de la cachimba donde se originó el incendio en la bodega 1.
