## ACCIONES DE SALVATAJE EN LA BAHÍA DE CONCEPCIÓN

Giancarlo Stagno Canziani\*

*El artículo describe las tareas ejecutadas por el Comando de Rescate y Salvataje con posterioridad al terremoto y tsunami acaecidos el día 27 de febrero recién pasado. En él se destacan la organización, administración y ejecución de los trabajos necesarios para permitir la navegación segura dentro de la bahía de Concepción y para recuperar los buques y artefactos navales hundidos o varados y las capacidades que resultaron afectadas el día de la catástrofe.*

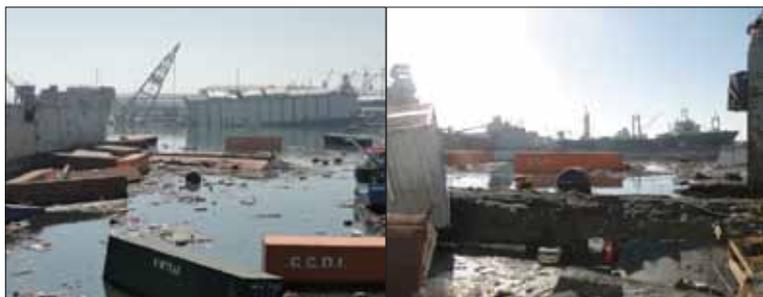
Efectos devastadores después del Terremoto y Tsunami del 27 de febrero, ocurridos en la Base Naval Talcahuano.

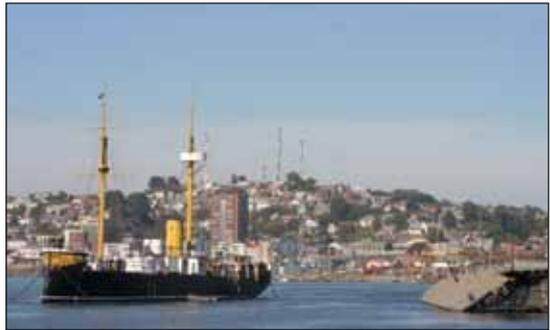
La madrugada del 27 de febrero, el "Huáscar" se encontraba en su posición habitual con cuatro maniobras de fondeo y debido a la acción del tsunami, cortó tres de ellas, quedando desplazado de su posición original y prácticamente apoyado en los restos de lo que era el muelle. Se realizó una inspección de casco comprobándose que no existían daños en la obra viva y sus espacios interiores.

Monitor RH "Huáscar" reposicionado.

De las tres maniobras de fondeo que se cortaron se recuperaron dos y fue necesario instalar una nueva. La maniobra de reposicionamiento del "Huáscar" se materializó el día 30 de marzo con el apoyo del "Fueguino" y la embarcación "Chilesub II", facilitada gratuitamente por un empresario de la zona, con lo que aproximadamente un mes después de haber sufrido los embates de la naturaleza, esta reliquia flotante volvió a su posición original y se apresta para continuar exhibiendo su patrimonio histórico a la comunidad.

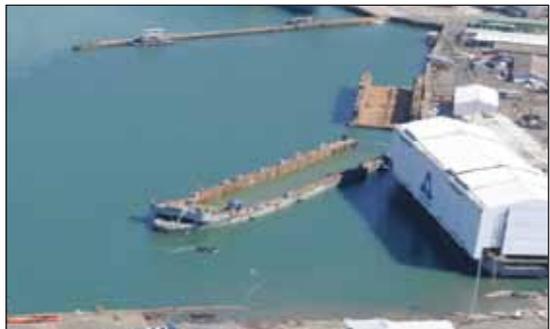
Debido a la acción del tsunami, el dique "Mutilla" que se encontraba acoderado al cabezo del muelle Chacabuco del astillero, cortó sus tres maniobras de fondeo y después de colisionar con el muelle 180 quedó hundido en el interior de la dársena. El peso total del dique era de 21.803 toneladas, donde 17.745 eran de agua.

El DF "Mutilla" hundido en el interior de la dársena.

Para reparar las averías detectadas, (20 agujeros de distintas dimensiones), se aplicaron técnicas de obturación con cuñas y masilla epóxica para las averías menores y soldadura submarina para aquellas de mayor dimensión.

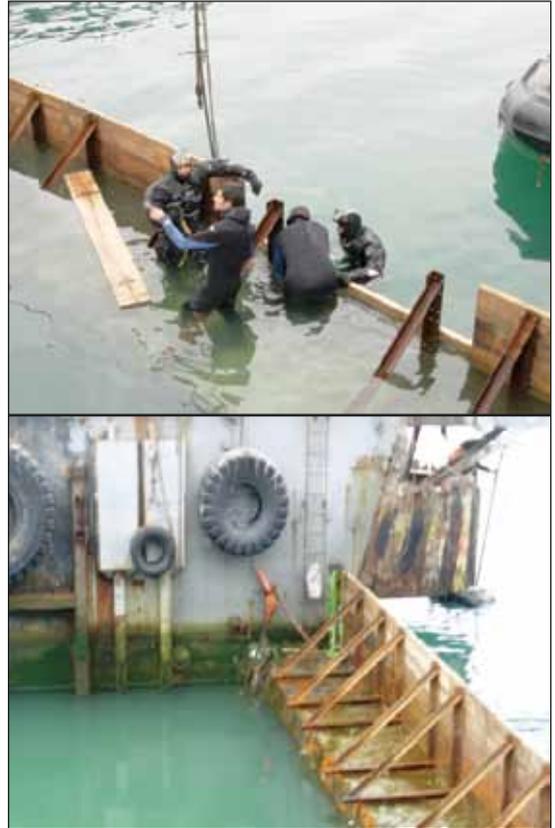
*Maniobra de instalación de extensores en picadero.*

Para lograr contener el agua y generar un efecto de "piscina" en el sector del picadero, fue necesario instalar extensiones que fueron construidas con tablo-nes y perfiles de fierro selladas con masilla epóxica. Las citadas extensiones se soldaron sobre el extremo superior de la com-puerta.

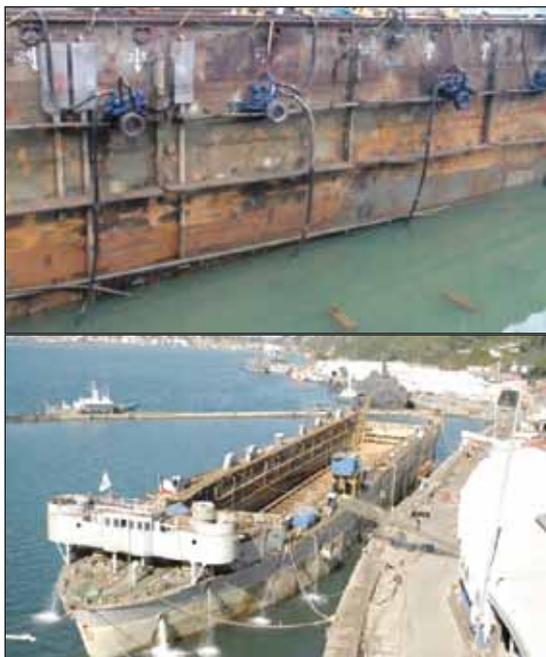
Finalmente el dique fue reflotado y el nivel del agua fue controlado.

La capacidad de achique remanente no fue capaz de mantener el nivel de agua, habida cuenta que, existían averías en el sector del pantoque que no habían sido detectadas debido a que el dique se encontraba posado en el fondo, por lo que fue necesario trabajar con buzos y personal de apoyo de la Partida de Salvataje y de la Agrupación de Unidades ("Simpson" y "Chipana"), para solucionar el problema. Finalmente el sábado a las 20:00 horas se terminaron los trabajos y el nivel de agua fue controlado.

El dique fue finalmente reflotado y atracado al sitio "L" del astillero el viernes 9 de abril a las 20:30 horas, quedando con las bombas eléctricas sumergibles para completar el achique, ya que las de combustión interna perdieron su capacidad de aspiración por su ubicación a excesiva distancia de la superficie del agua.

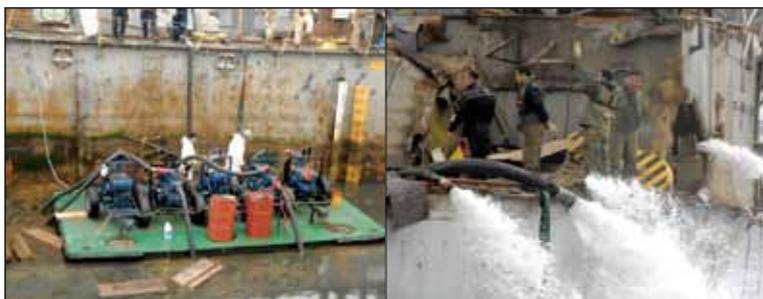
Se instalaron 13 bombas de achique sumergibles y 5 bombas de achique a combustión.

En la fase de achique se dispuso la instalación de 13 bombas de achique eléctricas sumergibles y de 5 bombas de achique de combustión, las que en total sumaron una capacidad de 1860 tons/hrs. nominales de achique. La cantidad de bombas aumentó ya que se recibieron bombas sumergibles desde las partidas de salvataje de Puerto Montt y Punta Arenas. Aprovechando la experiencia anterior, se empleó la balsa del "Huáscar" como plataforma de apoyo de las bombas de combustión interna, las que estuvieron disponibles con su cabeza de aspiración hasta el término de la maniobra.

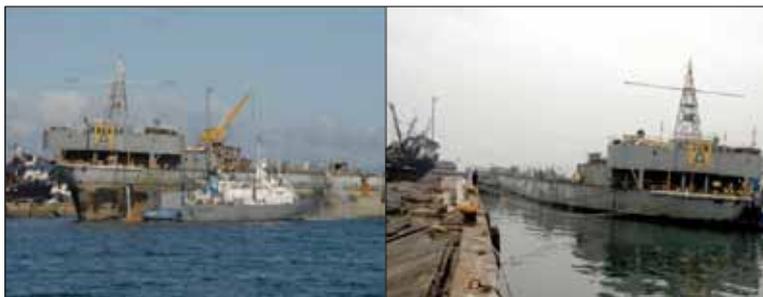
El DF "Mery", finalmente fue reflotado y atracado al muelle Chacabuco.

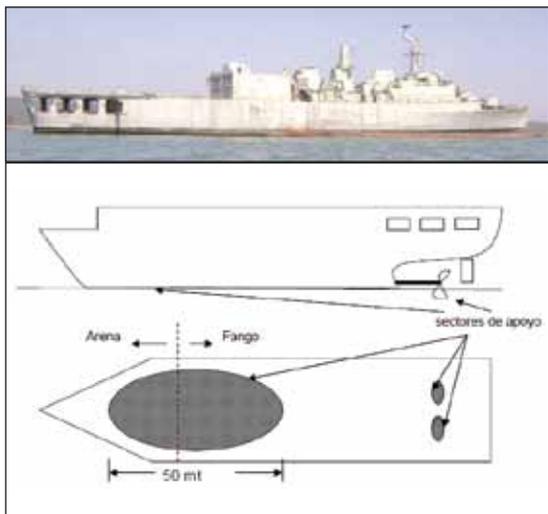
DLH "Cochrane" en su desvaramiento.

bar que la obra viva estaba en buenas condiciones, sin averías que pudieran afectar la integridad estanca y el buque estaba apoyado en una extensión de 50 metros en una combinación de arena y fango con ambas hélices enterradas, aproximadamente un metro de acuerdo a lo que se muestra en la figura.

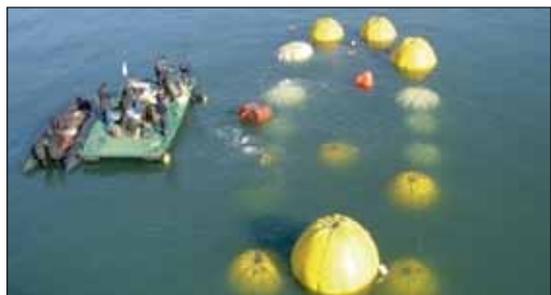
Maniobra de despegue del fondo y reflotamiento del BRT "Sobenes".

La acción en comento, facilitó la instalación de globos de levante en una posición predeterminada que permitió controlar la escora durante el reflotamiento. La capacidad de levante disponible con globos era de 140 toneladas y fue suficiente para despegar el buque desde el fondo a lo menos un metro, condición suficiente para desplazarlo hacia el sector donde operaría la grúa "Yagana".

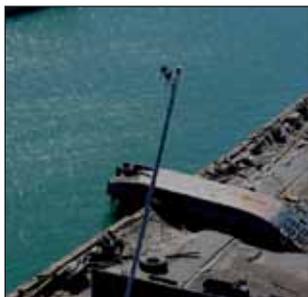
La barcaza "Pisagua" varada y volcada en el muelle Chacabuco.

izado y se instalaron las eslingas para, en una primera etapa girar el casco a su posición normal y en una segunda fase, izarlo y dejarlo en el agua.

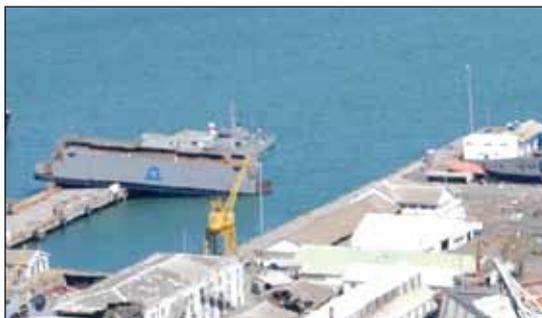
Debido a la acción del Tsunami, el Dique Flotante "Manterola", que se encontraba en su posición habitual acoderado en el sitio "C" del muelle Chacabuco, cortó sus maniobras de fondeo y pasando por sobre el muelle en comento, terminó varado sobre el molo Ugarte con una bita doble incrustada en su fondo plano.

DF "Manterola" varado en el muelle Ugarte.

La noble estructura, con sus 102 años de historia y 740 toneladas de desplazamiento, se aproximaba a terminar sus días de operación, habida cuenta que, sus precarias condiciones de estanqueidad y su avanzado estado de corrosión generalizada aceleraron la decisión de su baja del inventario del astillero, haciendo uso del seguro por pérdida total.

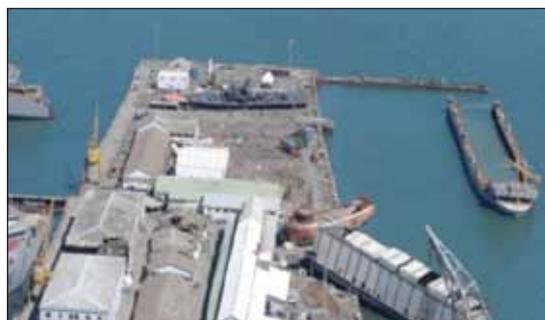
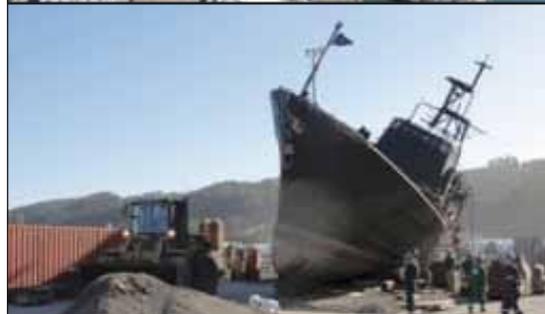
Debido a la acción del tsunami, la LM "Chipana" que se encontraba atracada al sitio C del muelle Chacabuco del astillero, cortó sus espías y quedó varada sobre su costado de babor y con proa al este, en el sector ubicado entre el sitio "C" del molo Chacabuco y el canal de acceso al dique seco N°1.

LM. "Chipana" varada en el muelle Chacabuco.

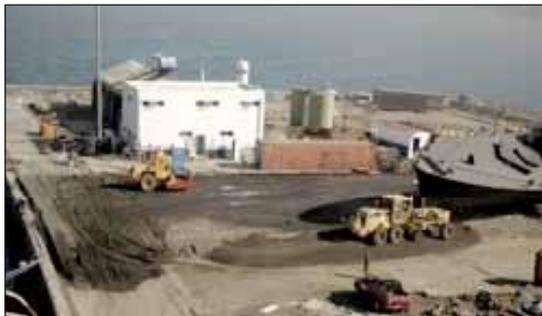
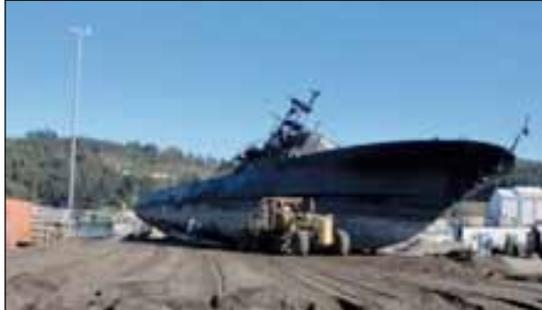
Se realizó la consolidación del terreno para el traslado de la LM. "Chipana".

contiguos y el levantamiento topográfico necesario para compactar el área por donde se desplazaría la lancha hasta la posición de izado. La obra de compactación del terreno fue subcontratada a una empresa especialista en el tema y el trabajo fue realizado en un plazo de 28 días.

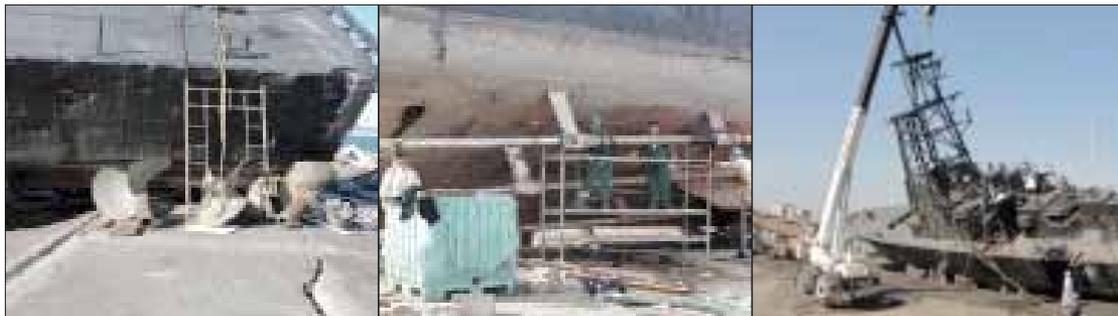
Inspección estructural y retiro del palo y las hélices.

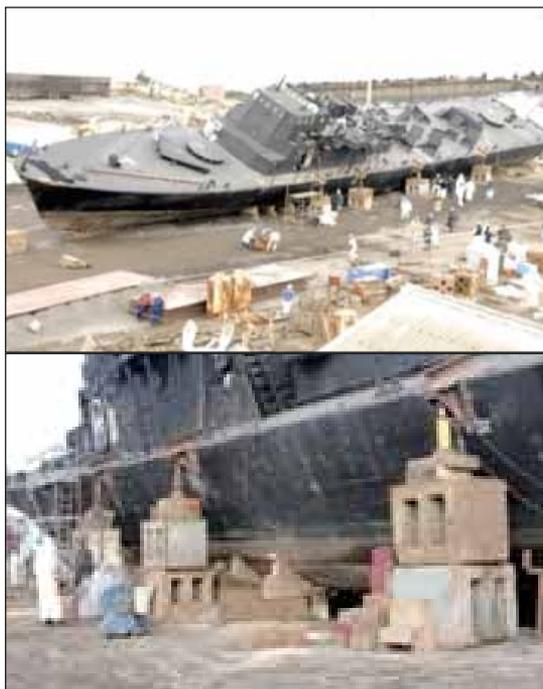
Instalación de gatas que permitieron adrizar la lancha.
