USO POCO TRADICIONAL DEL POLIESTIRENO

Fernando Landeta Ahues*

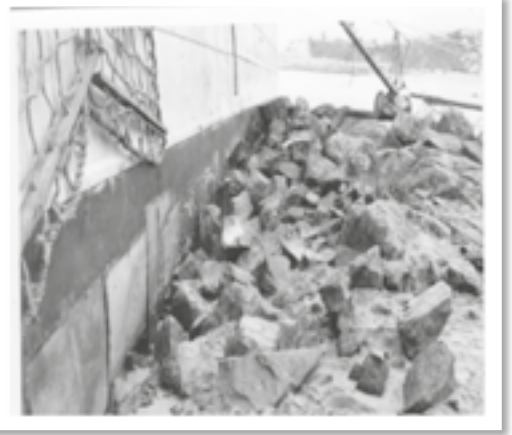
causó que la barcaza LST "Águila" de la Armada Nacional que salía a capear el temporal perdiera su propulsión al enredar una de sus hélices con una espía y derivara hasta quedar varada sobre un cama de rocas frente a la Universidad Técnica Federico Santa María. Desgraciadamente el mal tiempo que se prolongó por varios días causó que el fondo plano de la barcaza golpeará repetidamente sobre las rocas rompiendo todos los estanques de doble fondo.

■ Vista del casco del buque posado sobre rocas.

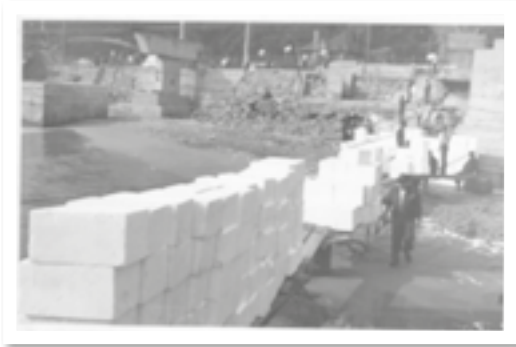
■ Faena de bloques de poliestireno.

Durante varios días se evaluaron soluciones para sellar los estanques y al final se apostó por un procedimiento novedoso consistente en llenar los estanques laterales con bloques sólidos de poliestireno hasta donde permitiera la variación de marea y el doble fondo con perlitas de poliestireno a granel que se inyectaron con un procedimiento desarrollado de manera absolutamente artesanal por el personal de la nave.

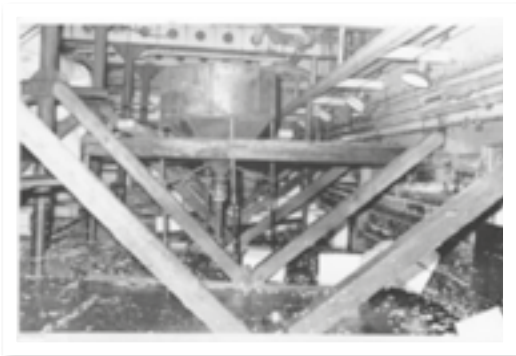
■ Apuntalamiento interior.

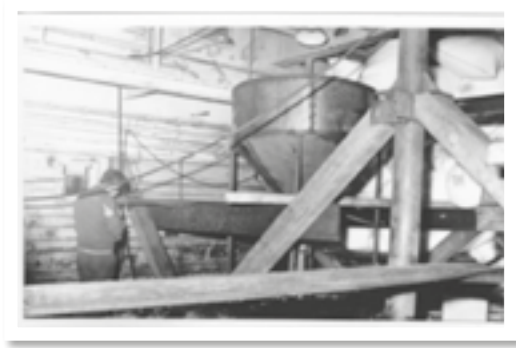
■ Trabajo de reparación.

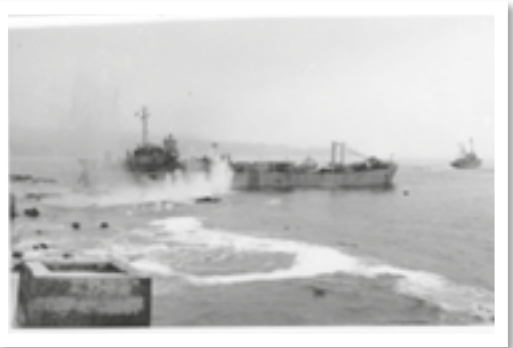
■ Barcaza "Águila" durante proceso de reflotamiento.

El resultado fue que el plan se cumplió y la barcaza flotó sobre una cama de 1500 metros cúbicos de perlitas y bloques que proporcionaban una flotabilidad suficiente aunque con un calado bastante alto.

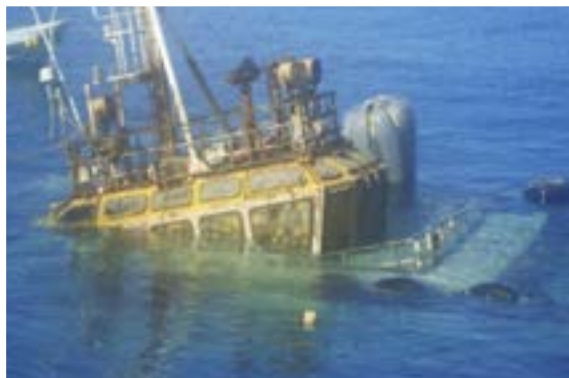
■ Vista parcial del puente durante proceso de reflotamiento.

Se metieron aproximadamente 3000 corchos en el puente y en la habitabilidad de proa y se inyectaron aproximadamente 800 metros cúbicos

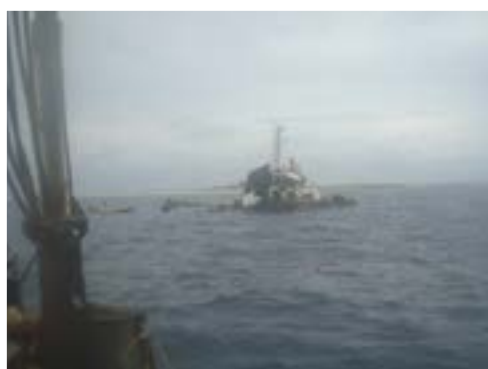
■ Fase final de reflotamiento.

de perlitas en la sala de máquinas. La boyantez generada hizo que la nave flotara primero de proa gracias al empuje de los corchos y luego asomara la popa por el empuje de las perlitas inyectadas a popa.

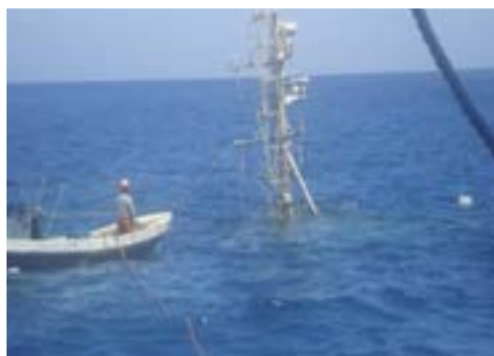
■ Fase de inicio de reflotamiento.

De acuerdo al plan la embarcación fue adrizada con la boyantez generada por flotadores de redes que se introdujeron en el puente de mando y en los compartimientos bajos, por los pontones y con la inyección de aire. Una vez adrizada se pudo ver y cuantificar los daños en la banda de babor e iniciar su reparación y en paralelo la inyección de perlitas.
