## OPERACIÓN CIANURO, CAÍDA DE CONTENEDORES AL MAR

Hellmuth Sievers Czischke\*

*El 9 de abril de 1994 la MN "Kamina" navegando al través de Curaumilla, perdió diez contenedores que cayeron al mar; tres estaban cargados con 18 toneladas de cianuro sódico cada uno, consignados a CODELCO para ser desembarcados en Antofagasta. En dos de éstos el cianuro sódico estaba almacenado en tambores y en el tercero en cajas de madera.*

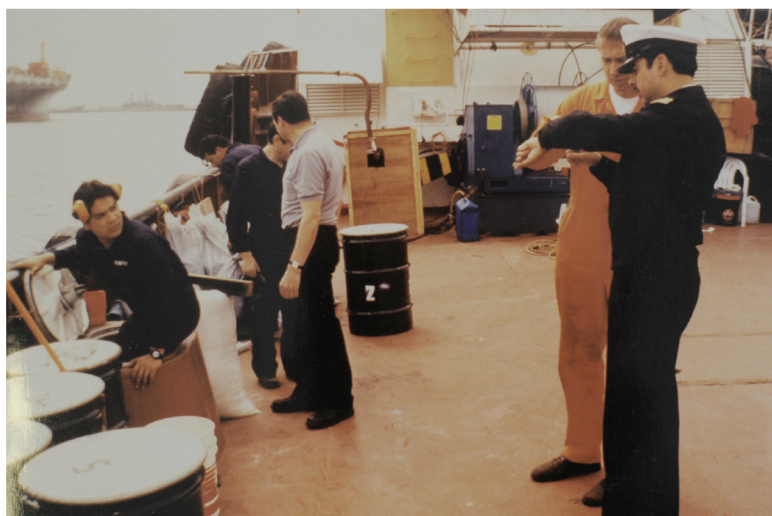
■ Preparación de tambores para prueba de presión hidráulica.
