MAREMOTO EN ANCUD, MAYO DE 1960

Francisco Carrillo*

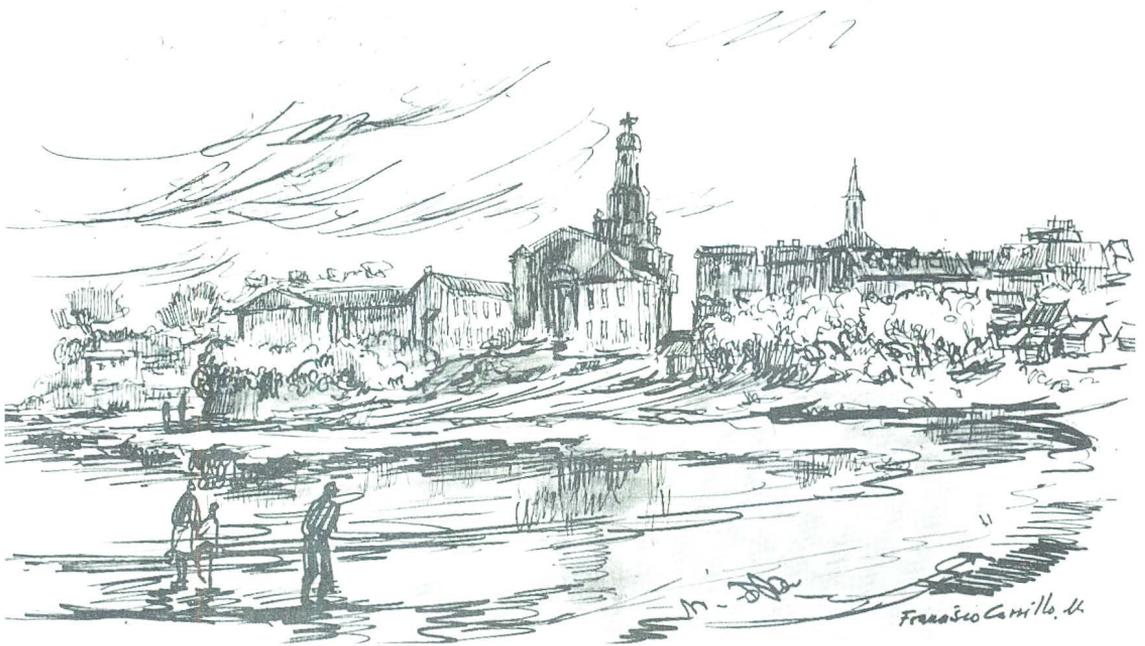
ASPECTO PRESENTADO DESPUES DE LOS EFECTOS DEL MAREMOTO

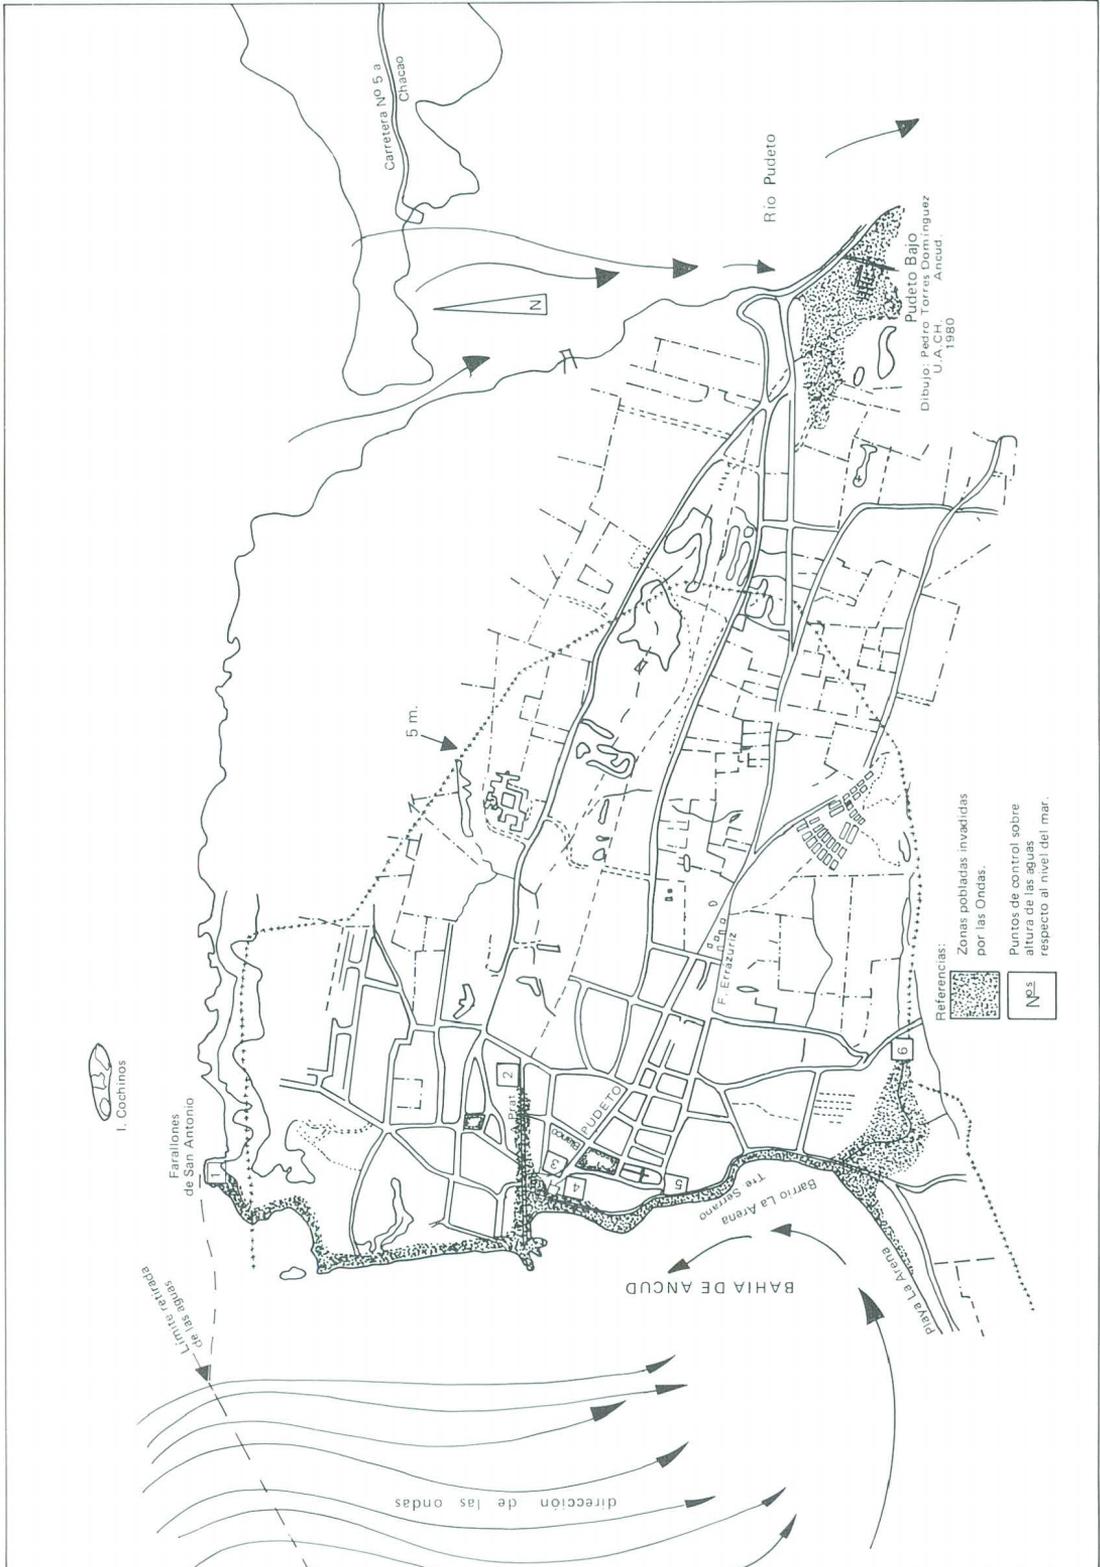
PLANO TOPOGRAFICO DE ANCUD, ACTUALIZADO

Con vista a obtener una respuesta, el autor de estas líneas – con el concurso de testigos, más observaciones personales – logró obtener una serie de puntos controlados ubicados en diferentes partes de la ciudad, hasta donde llegaron los máximos efectos de las ondas. Transportados todos estos puntos sobre un plano topográfico actualizado, con curvas de niveles, se constata que todos ellos se encuentran sobre la línea que demarca los cinco metros de altura sobre el actual nivel del

mar. Se comprueba además que la conformación de la curva de los cinco metros configura exactamente toda la parte asolada y comprometida por las aguas.

- Punto 1: En las rocas del farallón del promontorio de San Antonio o de El Castillo;
- Punto 2: En calle Prat, pasada calle Blanco;
- Punto 3: Farmacia Buseyne, en calle Libertad;
- Punto 4: Domicilio familia Barrientos Oyarzún, en calle Pudeto;
- Punto 5: Calle Blanco esquina de Errázuriz, talleres diario *Cruz del Sur*;
- Punto 6: Borde del camino hacia el predio Bellavista, que marcó el lugar de máxima penetración.

Los planos reguladores confeccionados con posterioridad a la catástrofe han previsto estas situaciones y normaron regulando las áreas poblacionales, reservando las partes expuestas para áreas verdes. Es necesario reafirmar la conveniencia de observar esas recomendaciones, por cuanto el transcurso del tiempo hace olvidar las grandes lecciones.
