LA ULTIMA MISION DEL "THRESHER"

Raúl Farr Courbis

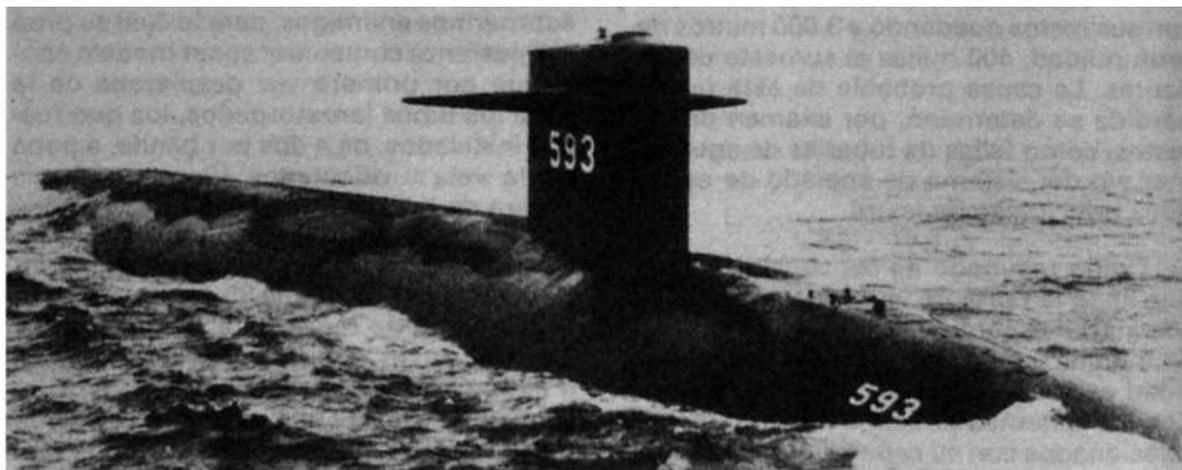
El "Thresher" aflorado durante su primera prueba operacional. Como todos los submarinos nucleares, su velocidad máxima en superficie era marcadamente inferior a su velocidad sumergido.

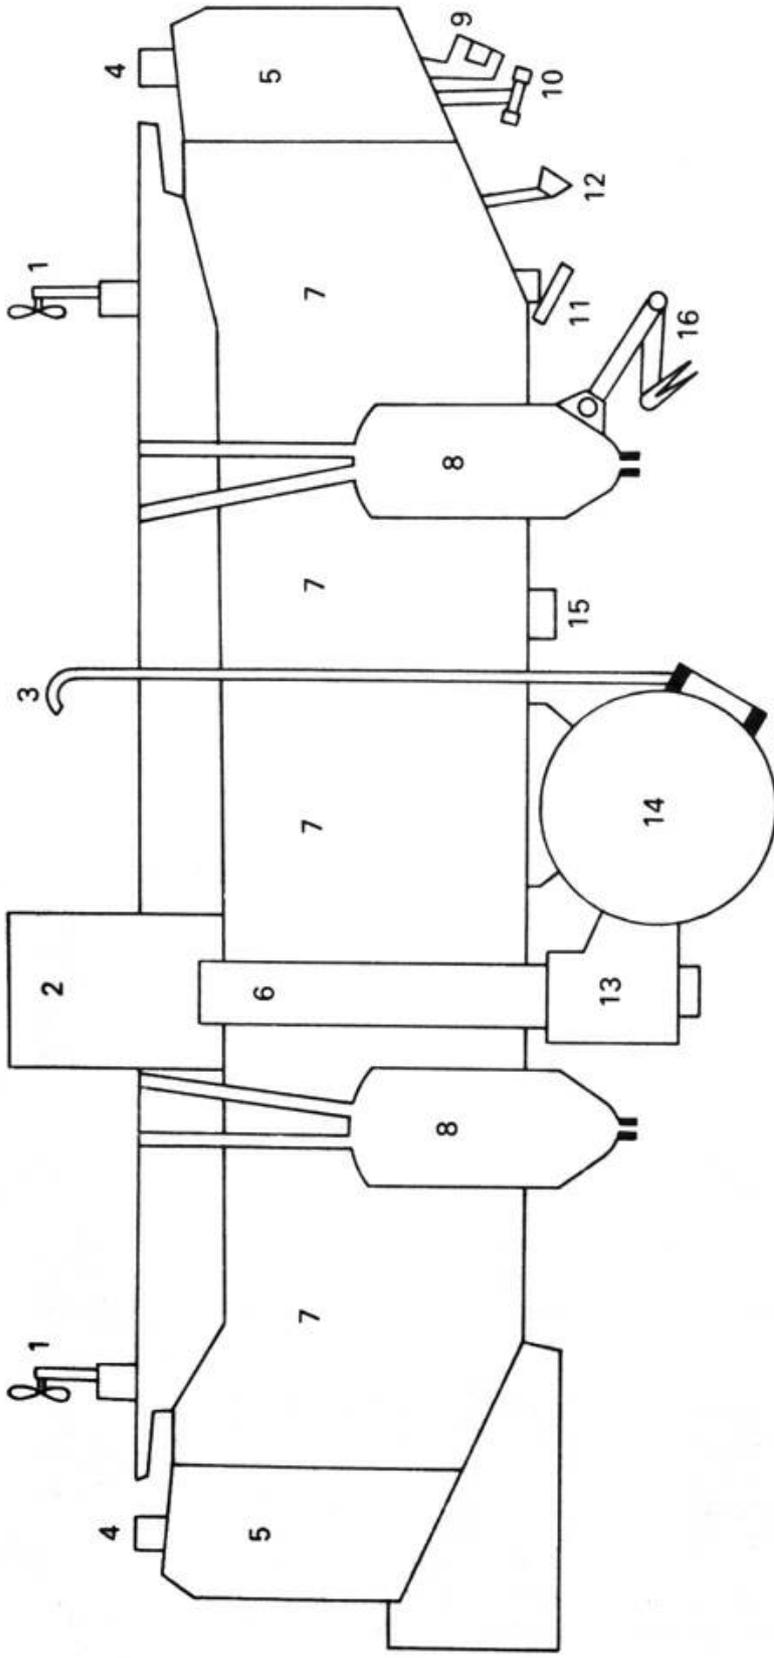
DIAGRAMA ESQUEMATICO DEL BATISCAFO "TRIESTE"

- 1. Hélice de propulsión (4)
- 2. Caseta de acceso
- 3. Snorkel
- 4. Desahogo
- 5. Estanque de lastre
- 6. Pozo de acceso
- 7. Estanques de gasolina
- 8. Lastre de emergencia con perdigones de acero

- 9. Sonar
- 10. Cámara de televisión
- 11. Cámara fotográfica de 35 mm
- 12. Proyector
- 13. Escotilla
- 14. Góndola de observación (2,10 m ø)
- 15. Transmisor-receptor de teléfono ultrasónico
- 16. Brazo mecánico.

El batiscafo *Trieste* fue comprado por la armada norteamericana en 1958, de su inventor, profesor Augusto Piccard; en el mundo, era el único vehículo capaz de llevar observadores a la máxima profundidad encetrada —de 11.034 metros— en el abismo oceánico de las Marianas, cerca de Guam, en el Pacífico. Con un desplazamiento de 50 toneladas, una eslora de 18 metros y una velocidad —sumergido— de 1,5 nudos, el batiscafo podía llevar en su "góndola" esférica dos operadores, con la posibilidad estrecha de un tercero. Además de varios instrumentos y artefactos, tenía claraboyas de observación y un brazo mecánico que permitía efectuar trabajos sencillos en el exterior, manipulándolo desde la góndola.

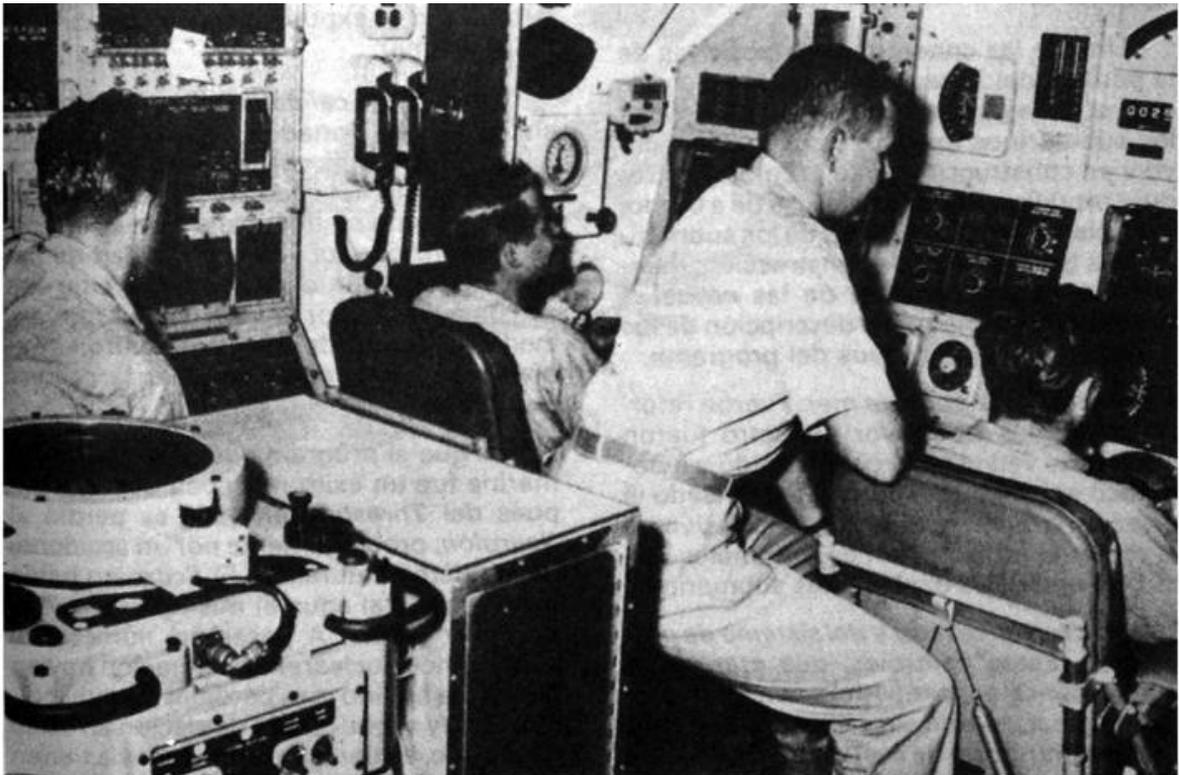
El puesto de mando y control de un submarino tipo *Thresher*. De izquierda a derecha, el suboficial de guardia, que opera el panel de sumersión y el control de estanques de lastre, el operador de los hidroplanos, el oficial de guardia y el timonel.
