HUNDIMIENTO Y RESCATE DEL USS SQUALUS

- Introducción

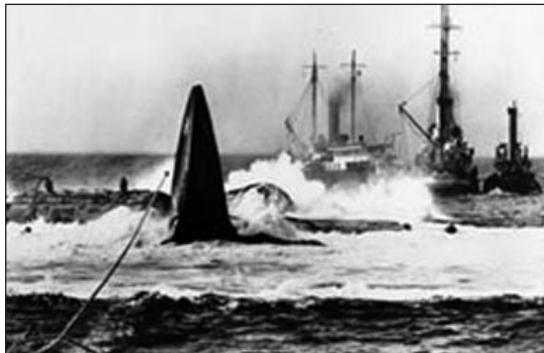
Otro ángulo del *Squalus* rompiendo la superficie fuera de control.

Los pontones de 32 pies de largo y 13 pies de diámetro, estuvieron en el lugar el 4 de julio. Cada uno proporcionaría una fuerza de levante de 8 Ton. El 13 de julio se amarraron siete pontones al *Squalus*, cinco sobre la popa inundada y dos sobre la proa. Dos de los pontones de popa y uno de los de proa fueron colocados a una profundidad de 80 pies para el control del ascenso. Cuando ellos rompieron la superficie y cesaron de ejercer la fuerza de levante, el submarino estaba en los deseados 80 pies del fondo, de la primera fase. Ese mismo día, se bombeó aire al interior de los pontones y a uno de los estanques de lastre; como esta maniobra no levantó el submarino, se le bombeó aire a un segundo estanque de lastre. La nave tomó boyantes y rompió la superficie, apareciendo alrededor de 30 pies de su proa fuera del agua por unos instantes y volviéndose a hundir.

El Capitán Momsem y parte de su equipo, se encontraban en un bote muy cerca del lugar y listos para recibir los pontones en la superficie. Ellos escaparon por muy poco de haber sido accidentados por el submarino que subía fuera de control. El segundo hundimiento del *Squalus* no le quitó la vida a nadie, pero causó un considerable enredo de cables, mangas y líneas. Dos pontones permanecieron unidos al submarino, uno fue perdido y el resto debió ser enviado a tierra para reparaciones. El 3 de agosto todos los pontones se encontraban reparados.
