LA TRAGEDIA DEL SUBMARINO RUSO "KURSK"¹

Germán Bravo Valdivieso*

El 13 de agosto del 2000, se hundió en el Mar de Barents el submarino "Kursk" mientras efectuaba ejercicios la escuadra rusa del norte. La causa fue la explosión del peróxido de hidrógeno usado como combustible para los torpedos.

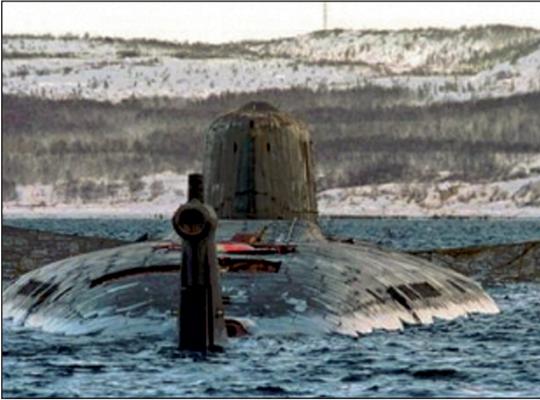
Submarino "Kursk" donde perecieron 118 personas.

El "Kursk" era un submarino gigante de doble casco y nueve compartimentos estancos que había hecho que sus diseñadores lo calificaran como "inhundible". Se trataba de la séptima unidad de la clase, llamada por los rusos como Antey 949A y por la NATO como "Oscar II". Se trataba de los mayores submarinos de ataque jamás construidos y su misión debía consistir en perseguir, cazar y destruir

Su principal innovación era el doble casco, siendo el exterior de aceros austeníticos, de 8,5 milímetros de espesor, con altos contenidos de níquel y cromo que le daban una gran resistencia a la corrosión y un muy reducido campo magnético, lo cual hacía más dificultosa su detección cuando se encontraba sumergido. Esta característica era aumentada con un revestimiento de caucho que cubría todo el casco, con excepción de los propulsores, el cual absorbía las ondas de los sonares. Para disminuir los ruidos que podrían captarse, toda su maquinaria estaba montada sobre descansos de caucho, lo cual impedía prácticamente su transmisión a través del doble casco.

El casco interior era de una aleación de acero de alta calidad y de 50 milímetros de espesor, lo que le proporcionaba gran resistencia y estabilidad estructural. Los dos cascos, con un espacio entre ellos de dos metros, le otorgaban la posibilidad de sobrevivir ante una colisión o un ataque con torpedos.

Longitudinalmente estaba dividido en nueve compartimentos estancos: a proa la sala del sonar y los tubos lanzatorpedos, enseguida el compartimiento de torpedos y después los misiles balísticos con sus tubos de lanzamiento, la sala de comando, luego el compartimiento del reactor nuclear, la sala de turbinas, la sala de baterías y el departamento de cola por donde pasaban los ejes propulsores.

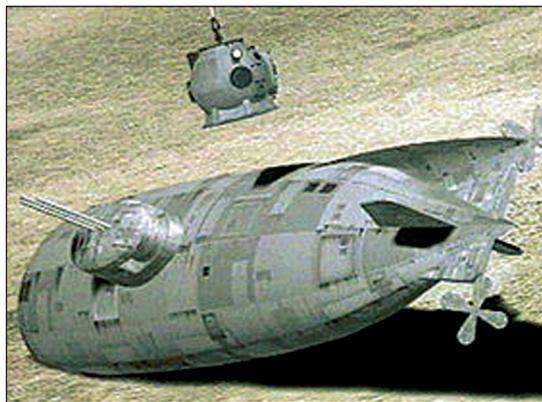
El SS. "Kursk", se encontraba escorado a 60° y a 100 metros de profundidad.

Descontroladamente el averiado submarino se hundió en 135 segundos, posándose a 100 metros de profundidad en la plataforma continental rusa frente a la península de Kola en el Mar de Bearing. Las 23.000 toneladas chocaron violentamente en el fondo marino.

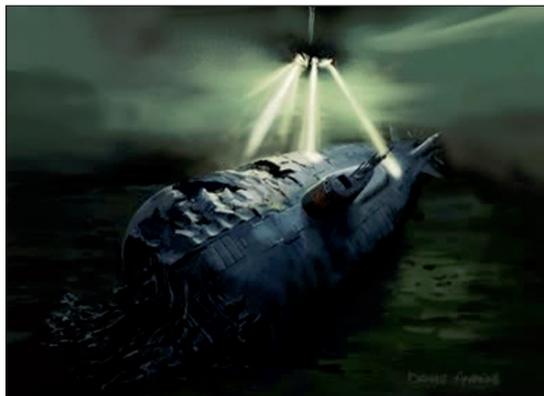
Desde la cabina presurizada salieron 2 buzos hacia la escotilla de escape del SS "Kursk".

Al tratar de abrir la escotilla, fue imposible, pues la tapa era aprisionada por la presión exterior, lo cual podría ser un signo que el compartimiento de escape no se encontraba inundado, manteniendo la presión del interior del submarino, por lo que los buzos decidieron colocar sobre ella una bolsa de 550 libras de boyantez.
