EL RETIRO DE NAVES VARADAS DEL BORDE COSTERO DE TALCAHUANO

Manuel Cofré Lizana*

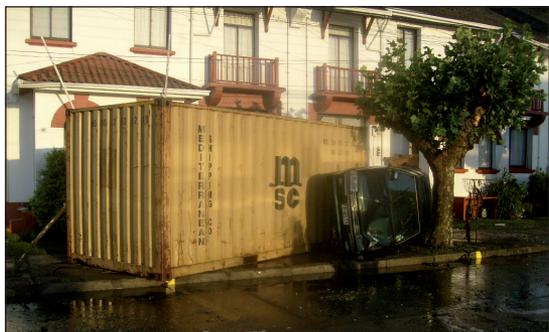
El retiro de aproximadamente 500 contenedores se llevó a cabo en 10 días.

Respecto de los contenedores (aproximadamente 500, en el área de calle Blanco) se coordinó con las respectivas agencias navieras dueñas de ellos para que con sus medios disponibles realizaran el retiro de éstos, lo que se llevó a cabo en más o menos 10 días, disponiéndolos al interior del recinto portuario de Talcahuano, lugar desde donde habían sido arrastrados por el tsunami.

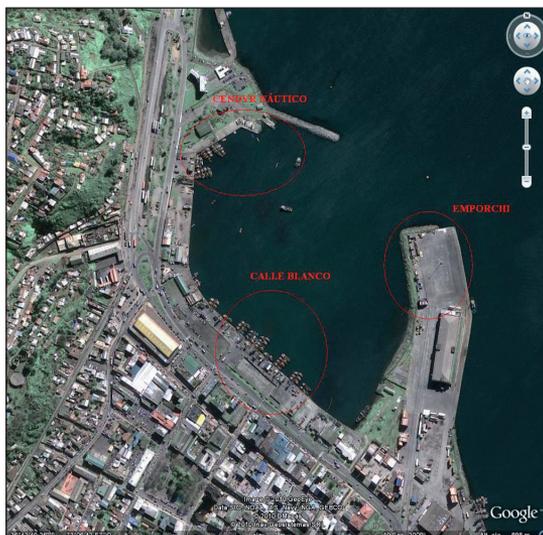
Vista satelital de las áreas de trabajo.

- Sector calle Blanco, 11 embarcaciones.
- Sector Cendyr Náutico, 18 embarcaciones.
- Sector Emporchi, 16 embarcaciones (1 hundida).

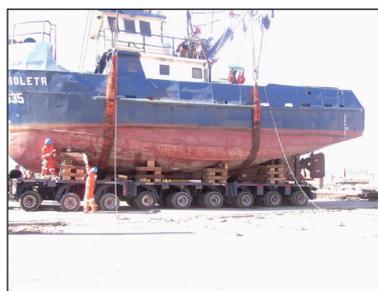
Modular multi eje - marca Goldhofer.

portar los pesqueros de su lugar de varada al punto de lanzamiento, este modular con 18 ejes verticales de suspensión hidráulica de rueda cuádruple, permite mantener la carga estable trans-

portada por caminos disparejos, además de soportar gran peso, posee la posibilidad de regular su altura en forma hidráulica e incluso desplazarse prácticamente de forma paralela, se le conoció más coloquialmente como la "requetepatitas".

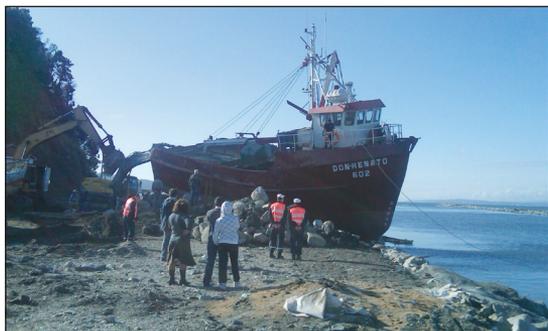
Con el uso de retroexcavadora en el terreno se dio comienzo al desvarado de los pesqueros.

Varios de los pesqueros del listado se encontraban en escolleras o a escasos metros del mar, por lo que se instó a sus armadores a intentar desvarar sus naves por sus propios medios, con lo cual, si bien tendrían que incurrir en gastos (algunos de ellos con seguros), de todas maneras ganarían tiempo respecto a su precedencia para ser desvarados con las grúas. Es así que la mayoría de ellos optó por esta fórmula y ya desde la segunda quincena de marzo, comenzaron a desvarar sus naves poco a poco, limpiando y emparejando el terreno, normalmente con el uso de retroexcavadoras, para luego una vez listo todo, hacer uso de "polines" en conjunto con tracción desde el mar con otro pesquero y la ayuda de las mismas "retro" empujando desde popa.

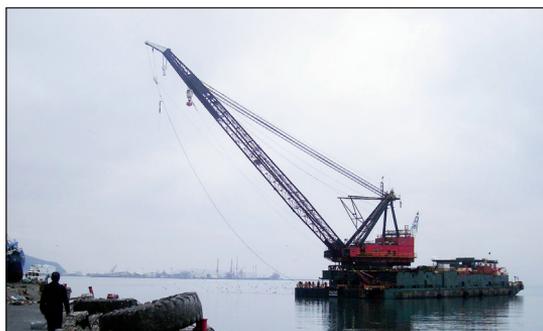
La barcaza grúa "Yagana".

crudo desde la década del 70, para estos efectos una de sus herramientas principales de trabajo es una grúa marca CLYDE 42 DE con una capacidad máxima de levante de 500 ton y un alcance máximo de 73 mt.

Con su presencia en Talcahuano, nace la idea de poder hacer uso de ella y sus capacidades, para acortar los tiempos de desvarado de naves, principalmente para las naves varadas en el área de Emporchi (incluye una hundida), que tienen la 3^{ra} prioridad, donde existe la profundidad necesaria para operar y así aplacar en cierta forma los reclamos de los Armadores de dicha área al quedar prácticamente postergados para el final de la operación. Gracias a gestiones de la DOP y con el convencimiento de las Autoridades Regionales de Gobierno, se lograron comprometer los fondos necesarios para su utilización y en concreto desvarar y reflotar 5 embarcaciones en el área de Emporchi. Su primer buque en el agua fue el día 6 de abril con el pesquero "Don Feña" de 18 mt de eslora y un desplazamiento final de 95 toneladas, que se encontraba sobre el sitio 2 de Emporchi, a 12 metros del coronamiento del muelle. Para los otros pesqueros que no se encontraban en el radio de levante de la grúa, se utilizó un patín donde, mediante otra grúa reticulada de oruga (Manitowoc 3000, perteneciente a la "Yagana"), se cargaba el pesquero para luego tractarlo con el "winche de tensión constante" de la barcaza (63 ton de capacidad), hasta dejarlo dentro del radio de la grúa y así levantarlo y dejarlo en el agua.
