HIDROGRAFÍA AL LÍMITE

Miguel Vásquez Arias*

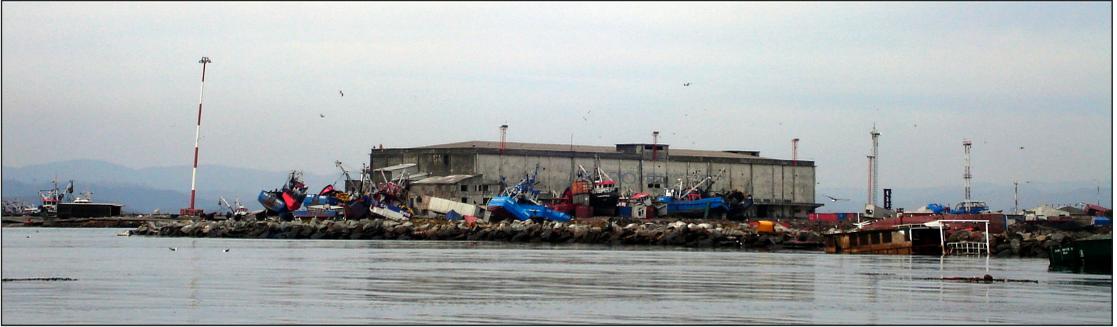
Figura 1: Puerto Comercial de Talcahuano devastado por el Tsunami.

El puerto de Talcahuano, completamente destruido (figura N°1), escondía en su fondo marino innumerables

derrelictos que hacían tremendamente compleja la navegación segura. Embarcaciones, contenedores, automóviles, restos de casas aún navegaban o se encontraban en el fondo de la bahía y hacían presumir que los buques con ayuda humanitaria, no podrían recalar prontamente a los restos de muelles donde sólo algunas bitas de amarre permanecían erguidas.

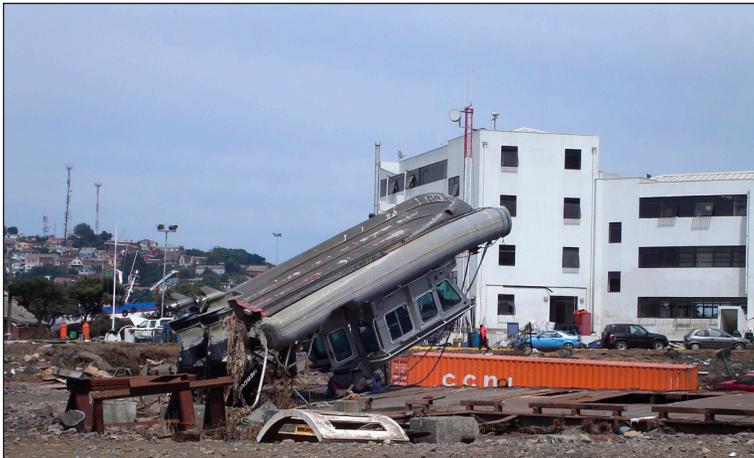
Figura N°3: Efectos del Tsunami frente a la Gobernación Marítima de Talcahuano.

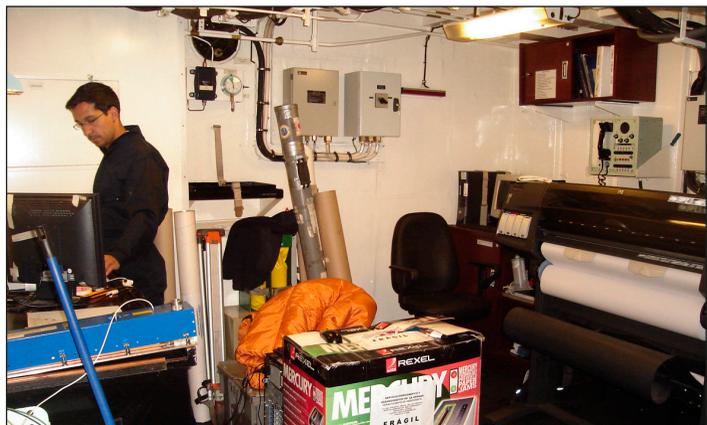
Figura N° 4: Procesador batimétrico y editor del producto cartográfico. Su trabajo se extendía diariamente hasta la madrugada del día siguiente.

de vista de las profundidades. El producto cartográfico fue trabajado de igual manera como se hace en gabinete en el Servicio Hidrográfico y Oceanográfico de la Armada, donde por medio de un software se producía el compilamiento de las sondas asociadas a las posiciones, las que luego son insertas en cartas náuticas generadas con un Sistema de Información Geográfico (SIG) especializado (figura N°4).

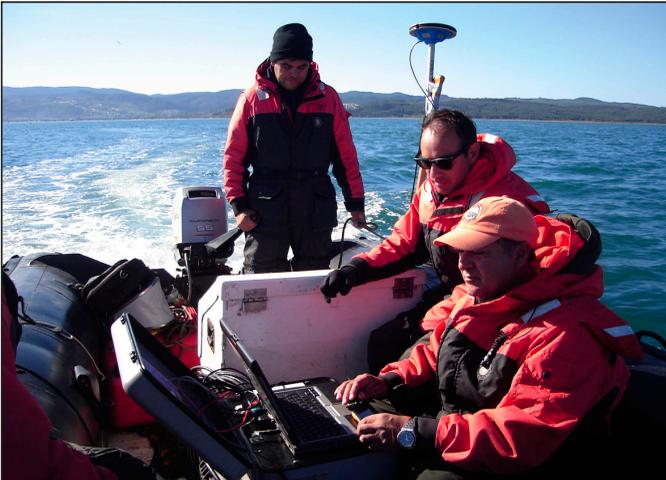
Figura N°5: Sondaje en la Bahía de Talcahuano, tendiente a determinar las profundidades después del Tsunami.

Después de una tarde intensa de lectura de manuales, el sistema conformado por un ecosonda monohaz, un SSS y un GPS con señal diferencial estuvo listo para ser usado con todas sus capacidades (figura N°5). Esta fue la primera vez que se adquiría en el Servicio Hidrográfico y Oceanográfico de la Armada data proveniente del SSS y del
