PSG 72 “CONTRAMAESTRE ORTIZ”: CANAL DE ACCESO AL MOLO 500 POSTERIOR AL 27F

El presente artículo explica el trabajo realizado por la dotación del PSG “Contramaestre Ortiz” los días posteriores al 27 de febrero de 2010.

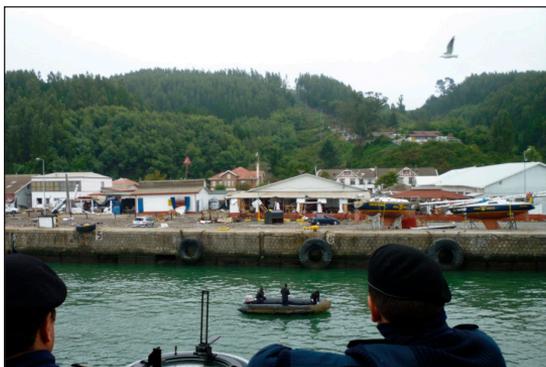
Bote de goma sondando el muelle con escandallo.

De este modo se determinó cuál sería el canal de ingreso, sin embargo, aún era necesario sondar el sector de las bitas y las proximidades del muelle, enviándose el bote de goma para que con el escandallo verificara las zonas libres de escombros a distintas distancias de entre 1 y 5 metros desde el muelle y por sobre todo en cada una de las bitas, mientras el buque se mantenía sondando a distancias de entre 15 y 20 metros alejado del muelle.

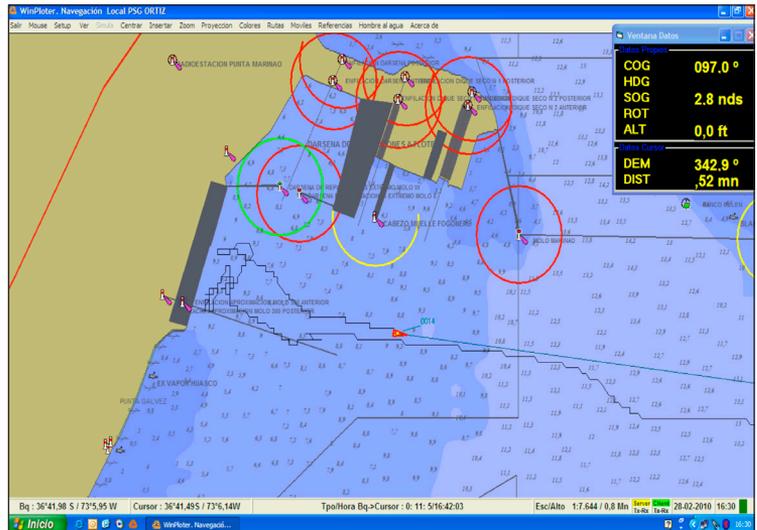
Registro de la ruta efectuada por el buque.

rumbo 270° para posteriormente efectuar una caída al 290°, iniciando la medición con escandallo y el arriado del ancla a 5 metros de profundidad. Se dejó al buque mercante chino "Hui-An" por la banda de babor y lentamente el buque se aproximó para mantenerse a una distancia de un cable del Molo.

Afortunadamente se determinó que no existían escombros sumergidos, por lo que el buque decidió aproximarse hacia la bita 1 para comenzar a sondar a lo largo del Molo sin encontrar diferencias entre las sondas de los equipos, siendo éstas muy similares a las de la carta.

La salida el buque la realizó un poco más al norte del track ya probado, en cercanías del Molo 180, con las mismas medidas de seguridad, pasando esta vez entre Roca Belén y el pesquero hundido, obteniendo resultados negativos, ya que los datos de los diferentes equipos no coincidían y las sondas del ecosonda variaban de tal forma que no entregaban la confianza suficiente, descartándose esa ruta para efectuar el ingreso.
