EL CASO "ALARA": UN 21 DE MAYO DIFERENTE

*Roberto Benavente Mercado
Práctico Autorizado de Canales*

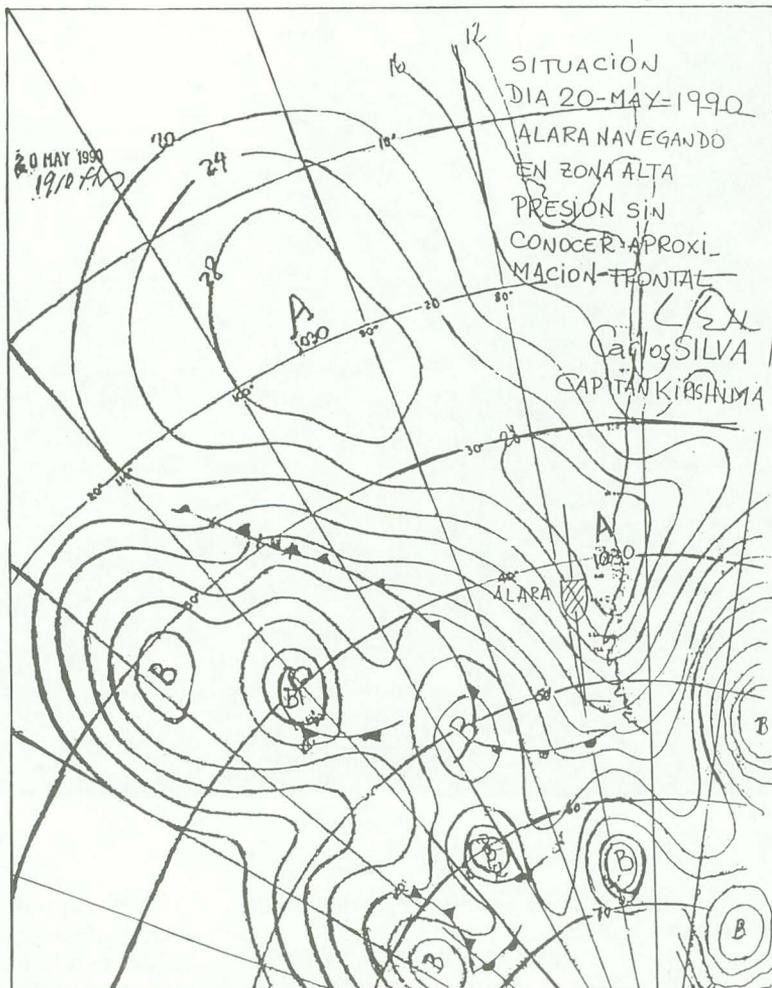
Figura N° 2. CARTA SINOPTICA Y ANALISIS GRAFICO ELABORADO POR EL CAPITAN DEL "KIRISHIMA".

En vista de lo anterior y teniendo presente lo recomendado por el Capitán del *Kirishima*, quien —disponiendo de excelente instrumental y valiosa experiencia en el área— efectuó un completo análisis meteorológico local, concluyendo que de acuerdo a las últimas cartas facsímil chilena y argentina una nueva depresión se acercaba desde el occidente; siendo las 20:15 horas viramos 180° y aumentamos la velocidad al máximo para enfilar hacia el estrecho de Magallanes con el viento y mar casi por la popa, en demanda de aguas más tranquilas y descansar algunas horas después de un prolongado período de tensión.^{12, 13}
