## ACCIONES DE SALVATAJE EN LA BAHÍA DE CONCEPCIÓN

Giancarlo Stagno Canziani\*

*El artículo describe las tareas ejecutadas por el Comando de Rescate y Salvataje con posterioridad al terremoto y tsunami acaecidos el día 27 de febrero recién pasado. En él se destacan la organización, administración y ejecución de los trabajos necesarios para permitir la navegación segura dentro de la bahía de Concepción y para recuperar los buques y artefactos navales hundidos o varados y las capacidades que resultaron afectadas el día de la catástrofe.*

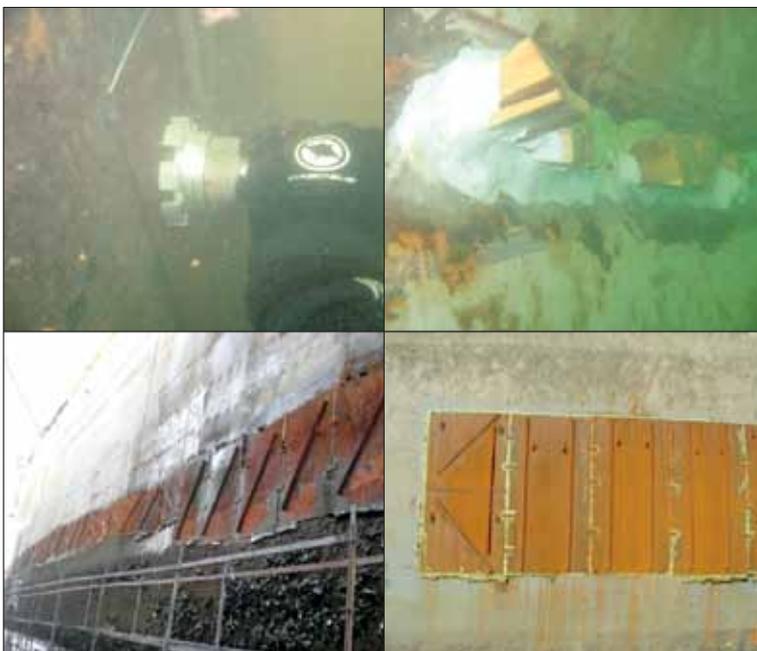
- Reflotamiento dique "Mery".**  
 Al igual que el dique "Mutilla", el "Mery", después de colisionar con el muelle 180 se hundió en la dársena del astillero y para su reflotamiento se concibió un plan similar al empleado en la operación anterior, pero en este caso se optimizaron varios procedimientos en cada una de las fases del plan.  
 En el dique "Mery" la cantidad de averías que se detectaron durante la inspección de buceo fueron menores, (12 agujeros), no obstante, la magnitud de ellas era mayor, destacando una abertura de 28 metros de largo x 0,75 metros de ancho y una flecha de 0,3 metros.  
 En la fase de obturación de averías se pudo comprobar una evidente mejora en los procedimientos utilizados por el personal de buzos, como también el de apoyo. Se actuó con más confianza y seguridad con el disparador submarino y los trabajos de corte con lanza térmica y soldadura submarina (se instalaron 70 m<sup>2</sup> de plancha), resultaron de gran calidad, lo que sin duda era una señal del incremento en el nivel de entrenamiento alcanzado.

En la fase de obturación de averías, los trabajos y procedimientos usados fueron de gran calidad por el personal de buzos.

En la fase de achique se dispuso la instalación de 13 bombas de achique eléctricas sumergibles y de 5 bombas de achique de combustión, las que en total sumaron una capacidad de 1860 tons/hrs. nominales de achique. La cantidad de bombas aumentó ya que se recibieron bombas sumergibles desde las partidas de salvataje de Puerto Montt y Punta Arenas. Aprovechando la experiencia anterior, se empleó la balsa del "Huáscar" como plataforma de apoyo de las bombas de combustión interna, las que estuvieron disponibles con su cabeza de aspiración hasta el término de la maniobra.

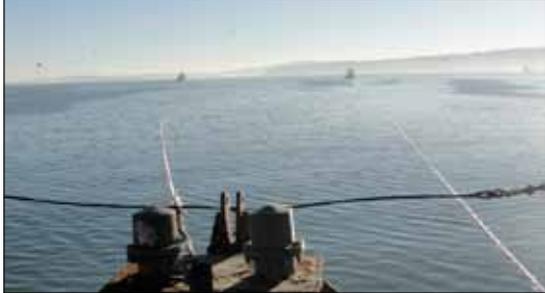
Maniobra de desvaramiento.

El día 28 de abril a las 08:50 de la mañana, aproximadamente una hora y media antes de la pleamar, se inició el tractado con ambos remolcadores, no obstante, debido a algunos inconvenientes ocurridos con la capacidad de remolque disponible, no fue posible desvarar el DLH, tomándose la decisión de repetir la maniobra al día siguiente, pero agregando un remolcador adicional, es decir, dos remolcadores civiles: el "Chan Chan", "Leñadura" y el ATF "Galvarino", los que en total aportaban aproximadamente 120 toneladas de bolliard pull.

Se repitió la maniobra el 29 de abril y después de varias horas de trabajo, que no estuvieron exentas de dificultades debido al corte de la espía de remolque del "Chan Chan" y su posterior acorbatada en la hélice, el DLH desvaró a las 11:20 horas.

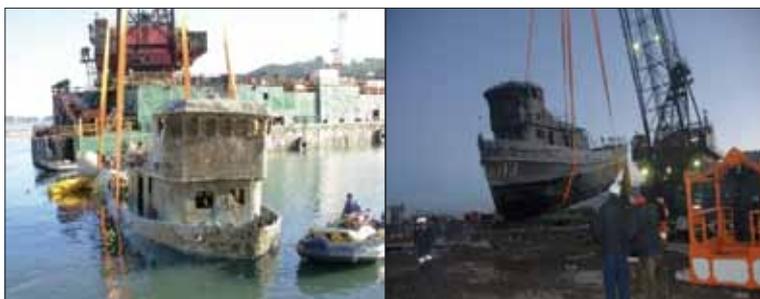
El BRT “*Sobenes*” es posado en el muelle Chacabuco siendo su última singladura.

El “*Sobenes*” fue trasladado desde su posición de hundimiento hacia el muelle Chacabuco, con el apoyo del “*Fueguino*” y de buzos pertenecientes a la UBC, los que marcaron un canalizo para su desplazamiento. La maniobra se concretó el 1 de junio, quedando el buque afirmado hacia el muelle con espías y apoyado en el fondo, lo que se controló mediante el conveniente inflado de los globos de levante.

El 2 de junio a las 14:15 horas se inició la maniobra de izado, donde el primer paso fue despegar el casco desde el fondo y traspasar la carga desde los globos de levante hacia la grúa a través de dos fajas que habían sido instaladas el día anterior. Después de tres horas de maniobra en las que fue necesario aumentar gradualmente la carga de la grúa, el buque despegó con 220 toneladas de levante, es decir, en su interior había aproximadamente 90 toneladas de fango, situación que no fue prevista en el plan de reflotamiento.

forma terminaba su última singladura, habida cuenta que, debido a la magnitud de sus daños, se resolvió dar el buque de baja y ser desguazado.

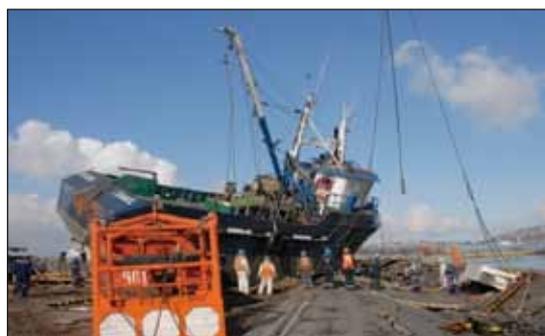
PAM “*Antares*”.

Debido a la acción del Tsunami, el PAM “*Antares*” que se encontraba atracado al sitio D del muelle Chacabuco del astillero, cortó sus espías y quedó varado sobre el citado muelle sin averías de consideración en su casco.

El 2 de junio a las 10:45 horas se inició la maniobra de izado, la que no presentó mayor dificultad, empleándose las eslingas de la grúa “*Yagana*” que fueron suficientes para levantar las 45 toneladas de peso. La maniobra terminó a las 12:00 horas, quedando la nave a flote sin vías de agua.

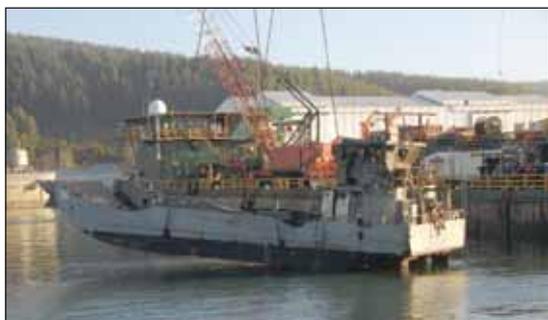
BSG "Pisagua".

El día 3 de junio a las 11:15 horas, se dio inicio a la maniobra para izar las 50 toneladas de peso con el apoyo de la barcaza "Yagana", quedando la "Pisagua" reflotada y atracada en el sitio "L" a las 12:00 horas. En dicho lugar se embarcó la dotación dependiente de la Escuela de Grumetes para, junto a personal del grupo de salvataje, inspeccionar su interior para descartar vías de agua. De la inspección efectuada, se pudo comprobar que existían vías de agua en un void del sector proa, por lo que se tomó la decisión de vararla nuevamente

A las 18:15 horas fue izada quedando en la cubierta de la "Yagana" para el día siguiente 4 de junio a las 09:30 horas quedar varada en el muelle Chacabuco. Al igual que el "Sobenes" se tomó la decisión de desguazarla.

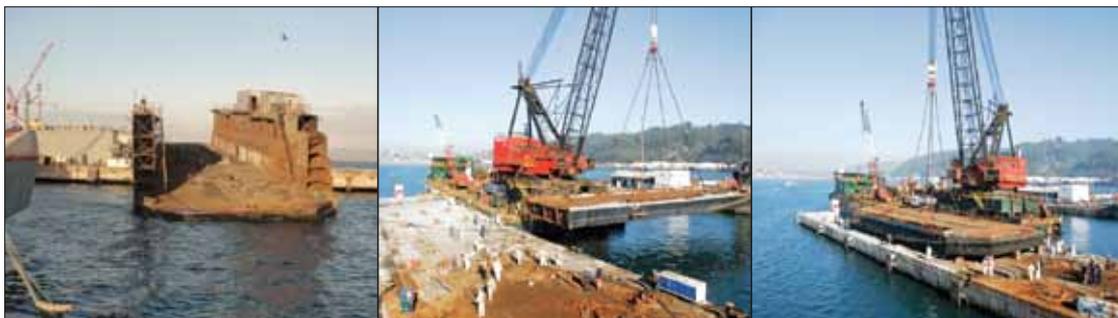
La noble estructura, con sus 102 años de historia y 740 toneladas de desplazamiento, se aproximaba a terminar sus días de operación, habida cuenta que, sus precarias condiciones de estanqueidad y su avanzado estado de corrosión generalizada aceleraron la decisión de su baja del inventario del astillero, haciendo uso del seguro por pérdida total.

El Plan de desvaramiento consideró tres etapas: la primera de ellas tuvo como propósito aliviar peso mediante el corte de ambas "alas" o estructura lateral del dique. La segunda etapa apuntó a definir el corte transversal de la estructura que permitiera al sector que estaba en el agua flotar para ser izado por la grúa. La tercera fase consideró la maniobra de izado.

El trabajo de corte de la estructura lateral fue ejecutado por personal del astillero a contar del 13 de abril y demoró aproximadamente 31 días. El tamaño

El plan de desvaramiento consideró tres etapas: Corte de ambas alas o estructura lateral del dique, Corte transversal de la estructura y Maniobra de izado.

de los bloques de estructura a cortar fue determinado de acuerdo a la capacidad de levante y espacio disponible en el muelle Ugarte, lugar desde donde fueron retirados para su enajenación.

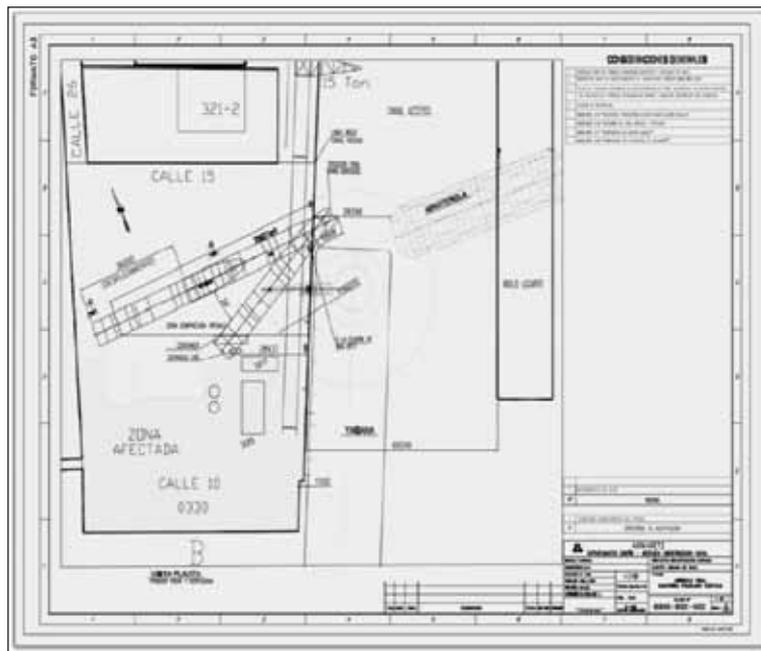
Croquis de la técnica de desplazamiento "Imada-Anguila".

Para el traslado de la lancha se consideró la utilización de la técnica de deslizamiento "Imada - Anguila" que se emplea regularmente en el astillero de Talcahuano para el lanzamiento de cascos en la grada de construcción naval. En este caso específico consistió en la instalación, sobre el terreno previamente compactado, de una serie de planchas de acero denominadas Imada, sobre la cual se aplica una capa de grasa que permite que otra corrida de planchas, en contacto con el casco del buque a través de camas de madera, llamada Anguila, se desplace sobre la Imada al igual que un patín, logrando de esta manera el desplazamiento.

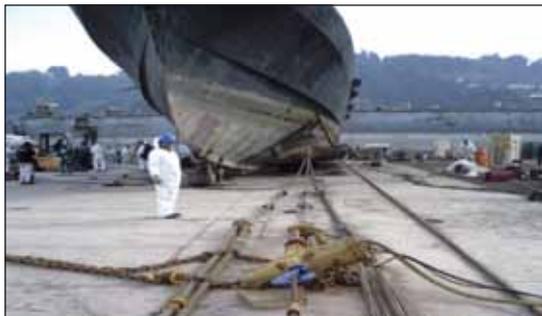
El tractado se realizó con tecles neumáticos.

realizó con tecles neumáticos, los cuales fueron instalados en las bitas ubicadas en el borde oeste del citado canal de acceso. Una vez vencida la inercia e iniciado el desplazamiento, la lancha experimentó un momento adrizante, debido a que el terreno no compactado bajo el buque fue cediendo por su peso, por lo cual fue necesario instalar otra corrida de lmadas y Anguilas por la banda de estribor. Debido a la reacción mecánica descrita, la lancha adrizó los 15 grados de escora remanente y se desplazó adrizada.

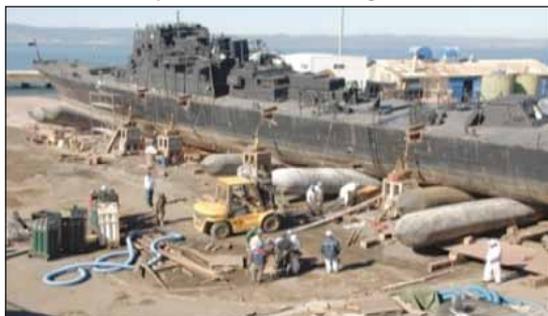
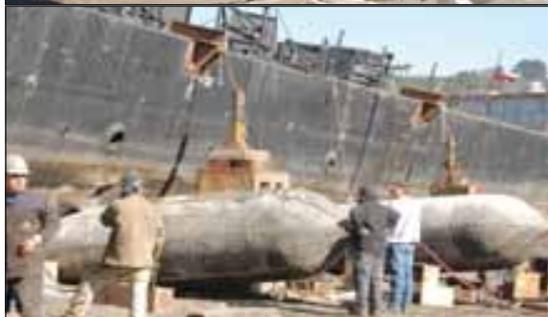
En el levante se utilizó un elemento llamado "Roller Bags".

Para la maniobra en comento se emplearon seis roller bags de 18 [m] de largo y 1,5 [m] de diámetro, los cuales al ser inflados con aire de baja presión 15 [PSI], permitieron elevar el buque 0,7 [m] desde la quilla, brindando la altura y el espacio suficiente para la instalación de las camas. Cabe destacar que durante la maniobra de levante, se produjo la rotura por reventón de tres Rollers Bags, habida cuenta que, estos elementos están diseñados para trabajar apoyados en superficies planas, situación que no se cumplía por la forma de la quilla de la lancha que es bastante aguzada.

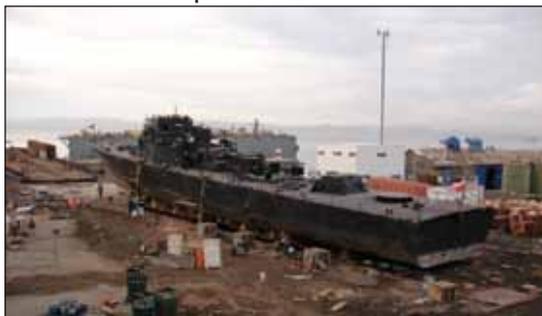
Después de 20 días de trabajo se logró desplazar la lancha 60 mts.

- ✓ **Desplazamiento de la lancha.** Una vez transferido el peso de la lancha a las anguilas, se procedió a la etapa de desplazamiento, donde el objetivo era dejar la lancha a una distancia al alcance del brazo de la grúa "Yagana" en el canal de acceso al dique seco N° 1. El tractado se

La situación descrita tuvo como consecuencia el abandono del curso de acción inicial en términos de girar la lancha y se decidió tractarla hasta una posición que quedara en voladizo con respecto al muelle.

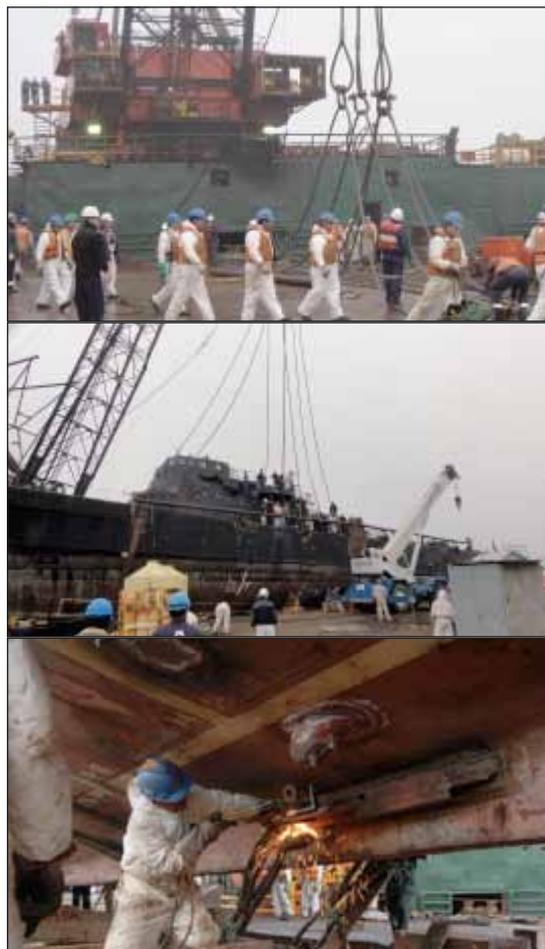
Maniobra de izado de la LM "Chipana".

La instalación de la maniobra de izado se realizó con el equipo de maniobra compuesto por personal del astillero, de la Partida de Salvataje y de la "Yagana". La maniobra se inició a las 08:45 horas del día 1 de junio y después de seis horas de trabajo, la lancha despegó con 275 toneladas de levante, quedando suspendida a 60 cm. de su posición durante 15 minutos, tiempo necesario para que la grúa lastrara los estanques que le permitieran corregir la escora de 2° que experimentó al momento de izar la lancha.

La "Chipana" entró en contacto con el agua a las 15:05 horas, momento en que la "Yagana" comenzó a alivianar la carga de la maniobra hasta quedar con la lancha flotando y 150 [Ton] de carga. Finalmente, la "Yagana"

liberó la carga completa y la lancha quedó a flote.

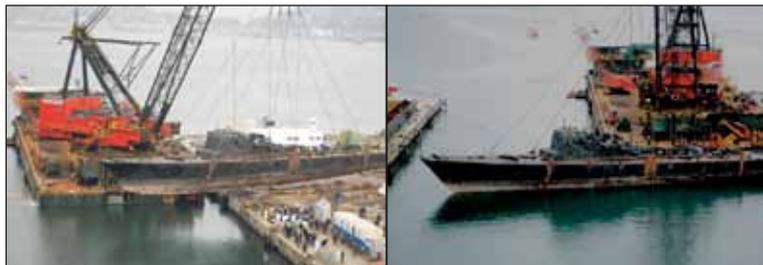
Término de la faena de desvaramiento de la LM “Chipana”.
